# 改善箇所説明図

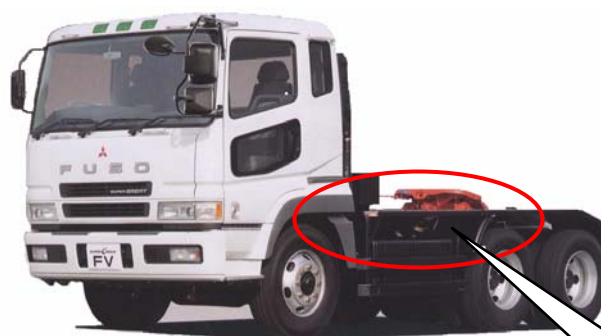
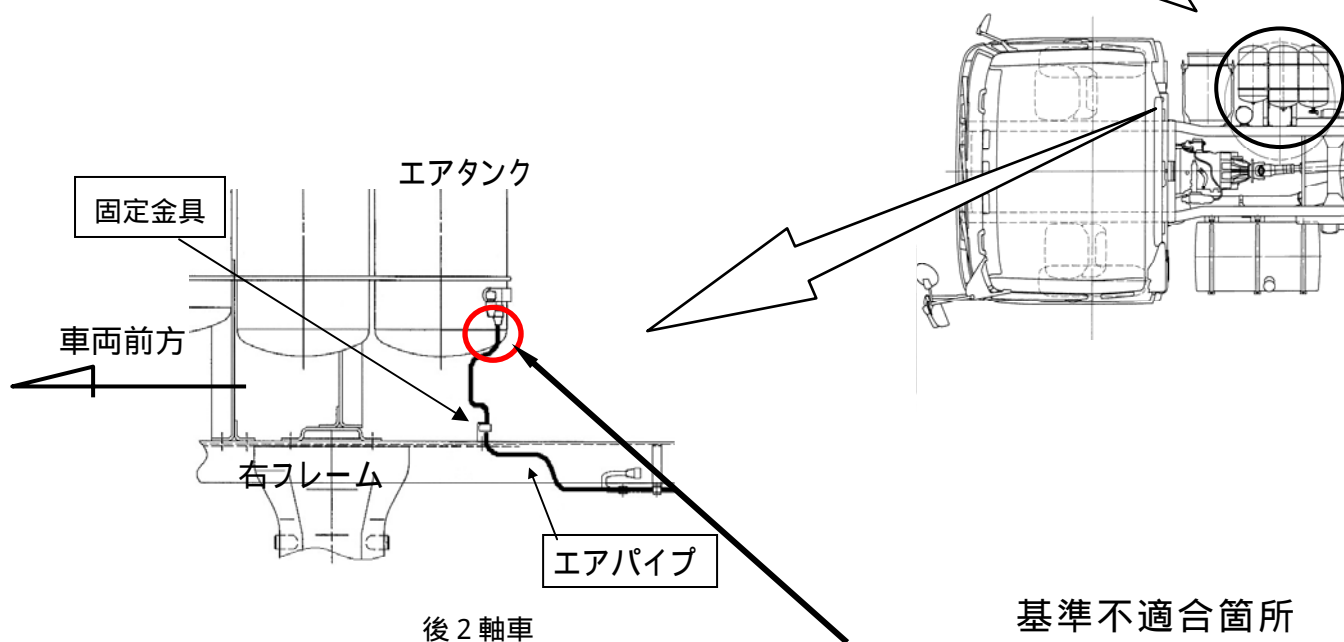
ブレーキ用エアパイプの取り回しが不適切なため、悪路等の走行による大きな振動を受けると、当該パイプに高応力が発生するものがある。そのため、そのままの状態で使用を続けると、当該パイプに亀裂が発生してエアが漏れ、最悪の場合、亀裂が拡大し、走行中にスプリング式駐車制動装置が作動するおそれがある。

注：□ は、交換部品を示します。

全車両、当該エアパイプを点検し、対策品が未装着の車両については、エアパイプを対策品と交換し、固定金具を位置変更、並びに追加装着する。
