## 改善箇所説明図

### 改善の内容

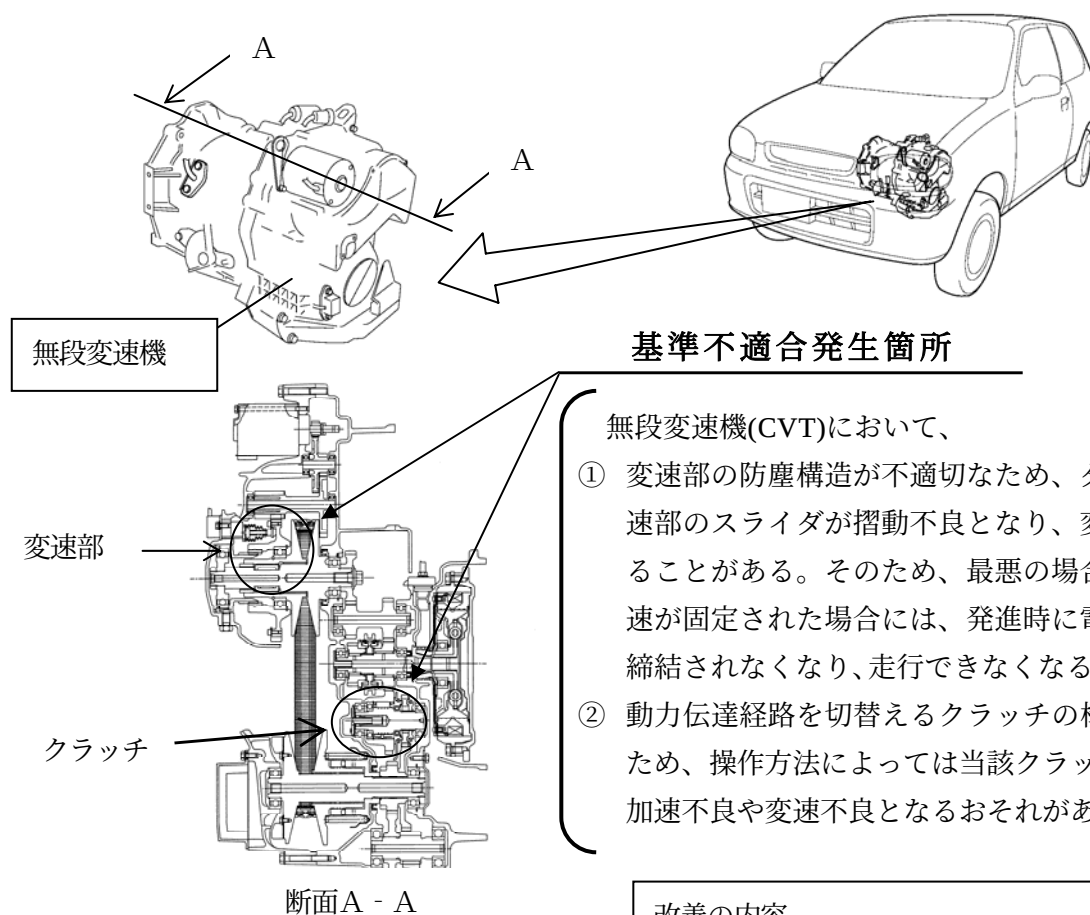
| <p><b>改善前</b></p> <p>①変速部</p> <p>スライダ</p> <p>サービスホール</p> | <p><b>改善後</b></p> <p>防塵カバー追加</p> <p>サービスホール廃止</p> |
| <p><b>②クラッチ</b></p> <p>B</p> <p>B</p> <p>スプラグタイプ</p> <p>断面B - B</p> | <p>ローラータイプ</p> <p>断面B - B</p> |

全車両、無段変速機を対策品と交換する。

識別：ID プレートの下部に赤色のシールを貼付する。
