静油圧変速機の走行ポンプに装着されている油圧配管の継手部の加工穴を塞ぐ栓を取り付けるネジ部に塗料を付着させたため、当該栓が走行中に緩むものがある。そのため、そのまま使用を続けると、最悪の場合、当該栓が外れて作動油が大量に漏れ、走行ポンプからの油圧が走行モータに伝わらなくなり、走行不能となるおそれがある。

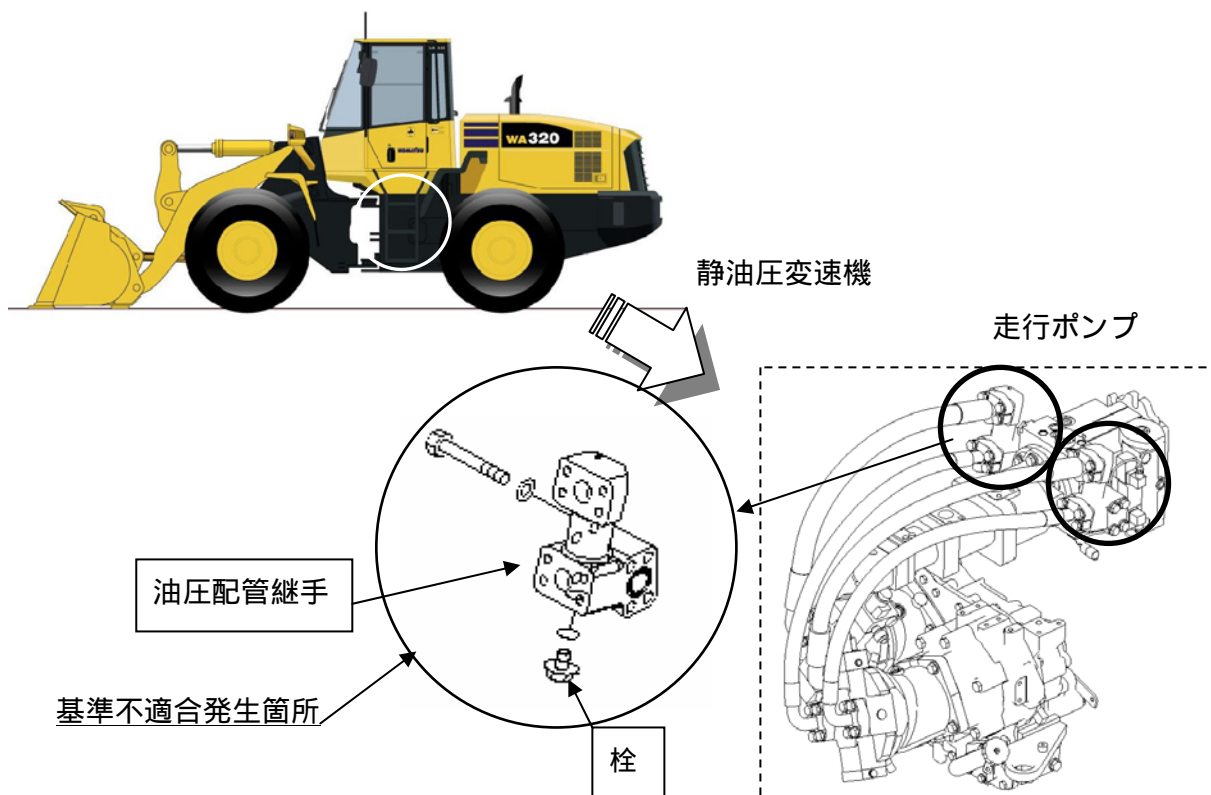
注：  は交換部品を示す。

改善措置の内容： 全車両、油圧配管の継手部を対策品に交換する。

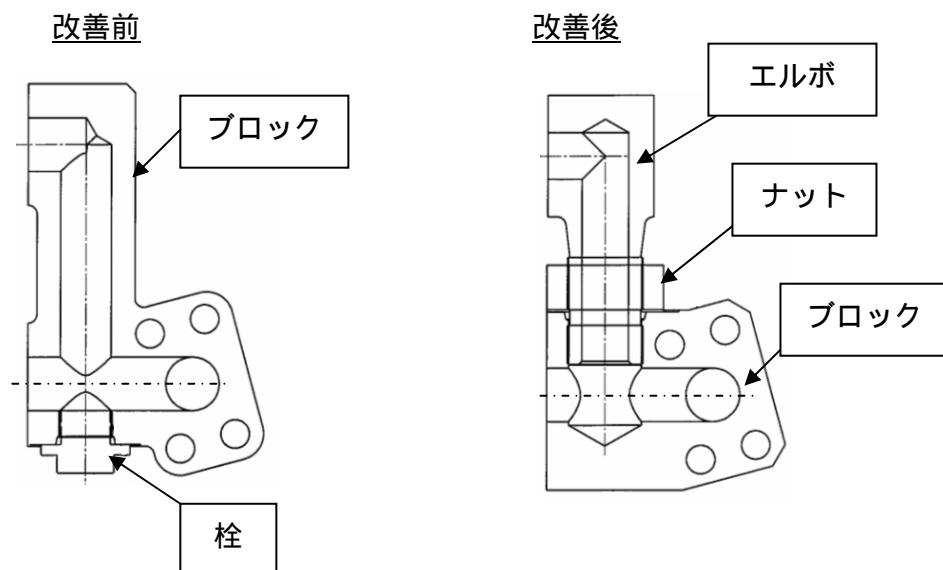
(油圧配管断面図)

識別： 油圧配管の継手を2分割した外観形状で識別する。
