## 改善箇所説明図

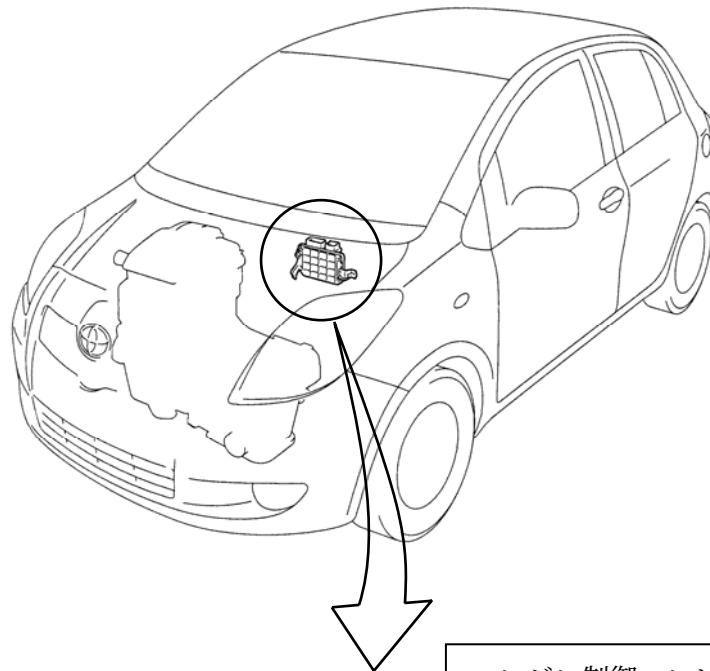
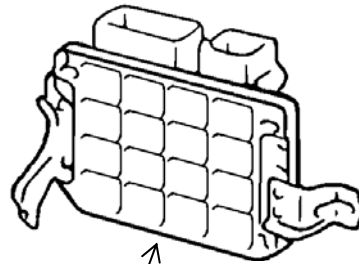
エンジン制御コンピュータ

注：□ は交換部品を示す。

エンジン制御コンピュータ内部の I C (集積回路) 保護が不適切なため、ワイパ操作時に発生する電気ノイズの影響により I C が損傷することがある。  
そのため、始動システムの制御が不十分となり、スタータが回転し続けたりエンストし再始動できなくなる。又は、制動灯が点灯したままになるおそれがある。

全車両、エンジン制御コンピュータ内部の I C の保護回路を追加した対策品と交換する。

識別：改善済車両にはエンジンルーム左側のボデーパネル上面（サスペンション取付部車両前側）に黄色ペイントを塗布する。
