# ① 改善箇所説明図

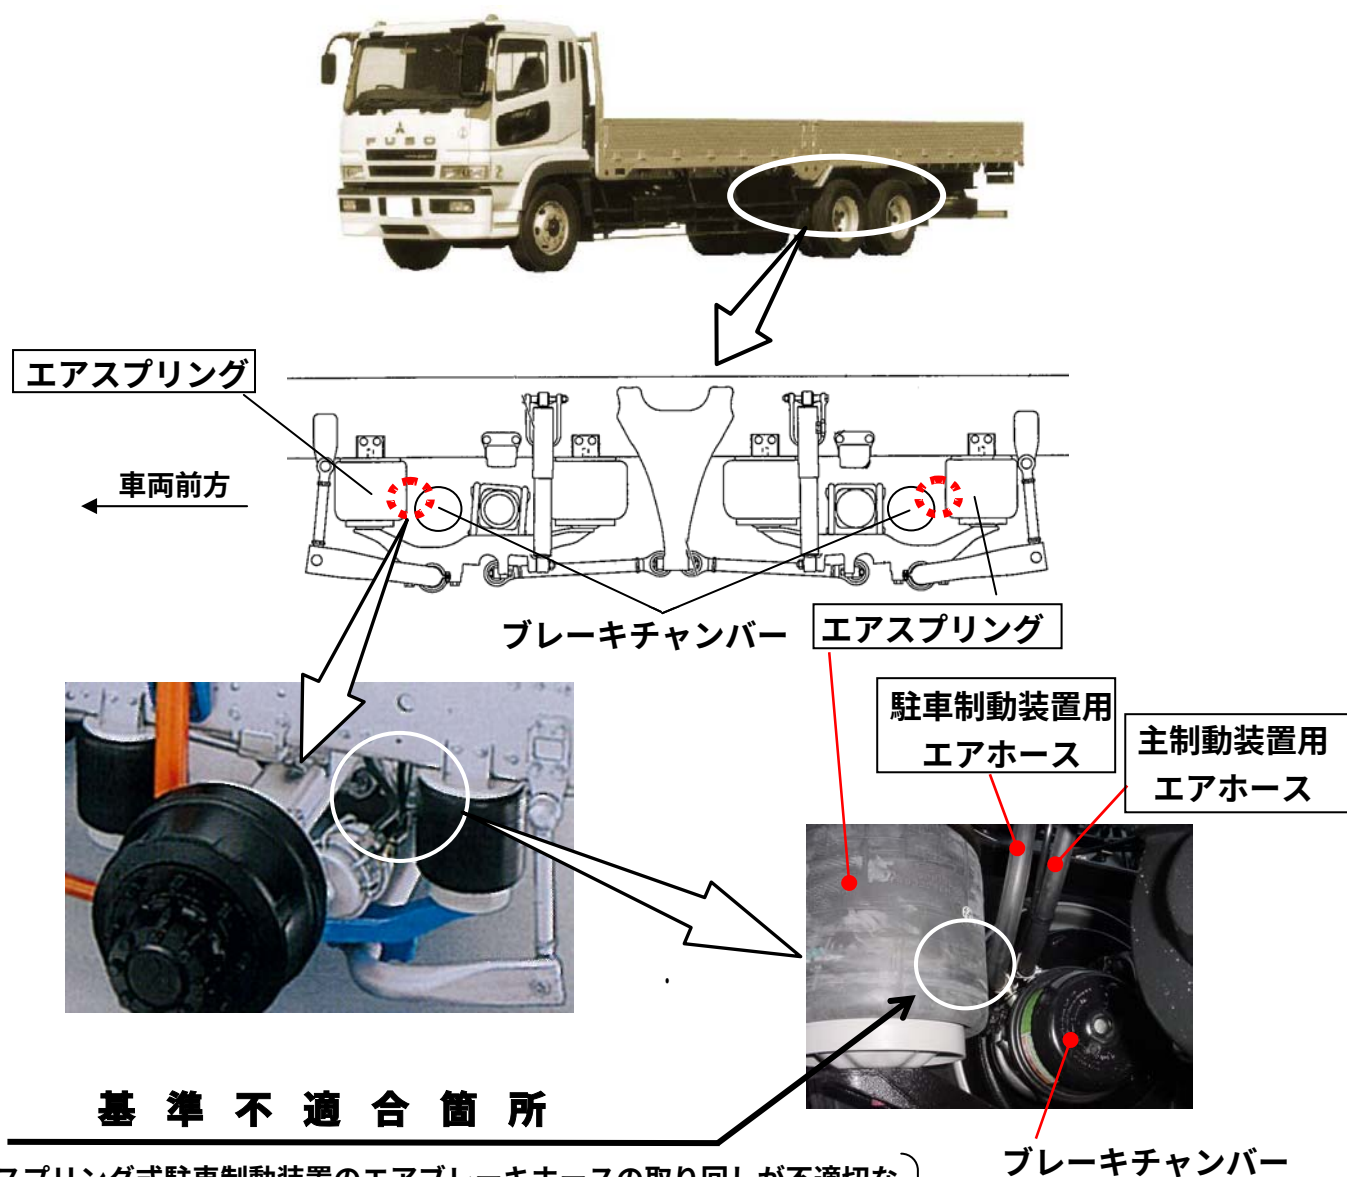
スプリング式駐車制動装置のエアブレーキホースの取り回しが不適切なため、当該ホースが空気ばねと干渉するものがある。  
そのため、そのままの状態で使用を続けると、当該ホースが損傷し、最悪の場合、エアが漏れ、駐車ブレーキが作動するおそれがある。

注：□ は交換部品を示す。

全車両、当該ホースを対策品と交換するとともにホースの取り回しを変更する。又、一部機種は、ホースの取り回し変更に伴い、主制動装置用エアホースを長さ変更品と交換する。又、整備解説書に当該ホースの取り回しについての注意事項を追記する。  
なお、空気ばねに損傷がある場合には、新品と交換する。

識別：作業完了車には、助手席リヤドアピラー스트ライカ付近に「HD-38」の文字が記載された白黄色シールを貼付ける。
