# 改善箇所説明図

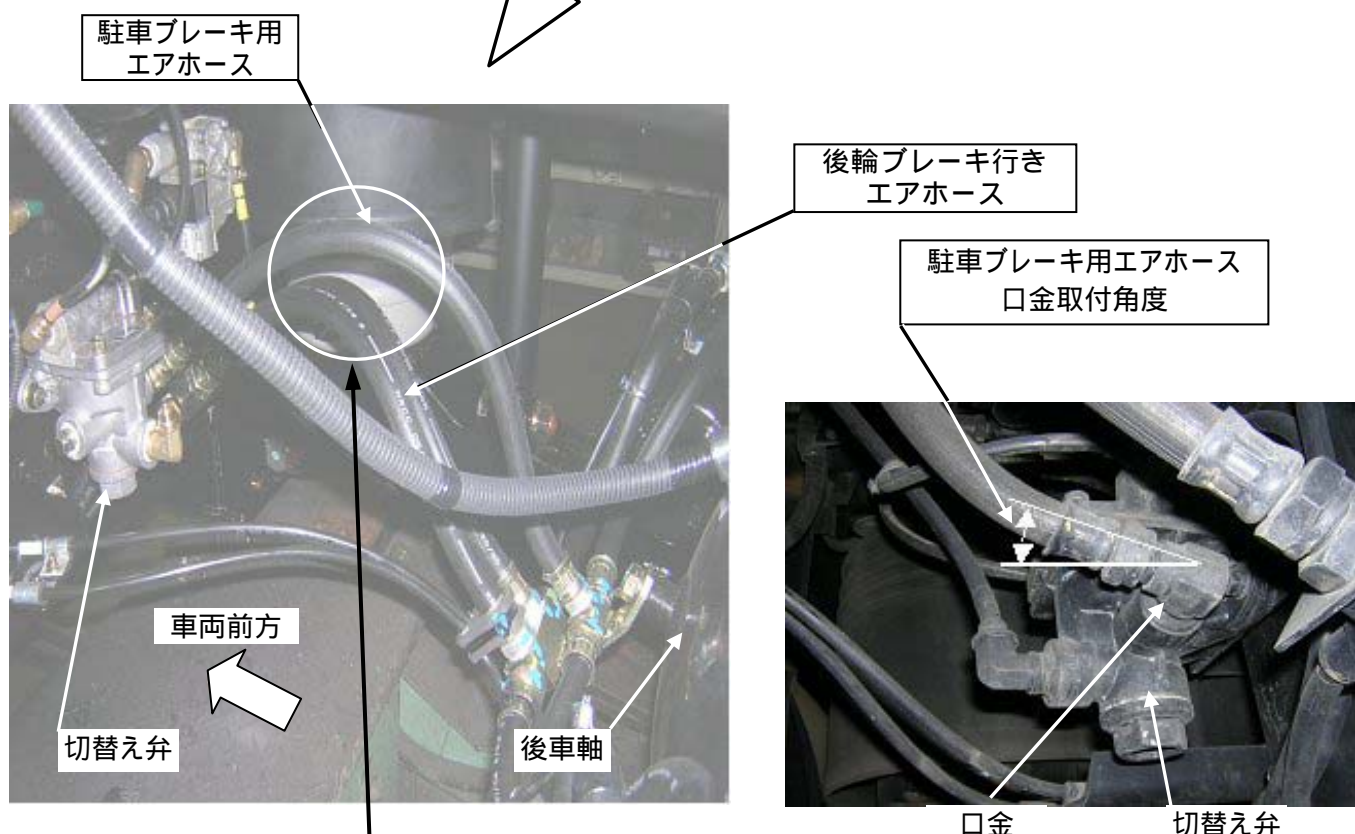
駐車ブレーキ用エアホースの切替え弁取付部の口金の角度が不適切なため、車体のバウンド時に後輪ブレーキ用エアホースと駐車ブレーキ用エアホースが干渉するものがある。そのため、そのままの状態で使用を続けると、走行時の振動等で当該ホース同士がこすれて摩耗し、最悪の場合、ホースに穴が開いてエアが洩れ、制動力が不足する、又は駐車ブレーキが解除できなくなるおそれがある。

全車両、当該口金の角度を修正し、両ホースの隙間を確保する。

なお、エアホースに損傷があるものは新品と交換する。

識別：作業完了車には、車両左後方点検リッド裏の位置に「HB-28」の文字が記載された白黄色シールを貼り付ける。
