## 改善箇所説明図

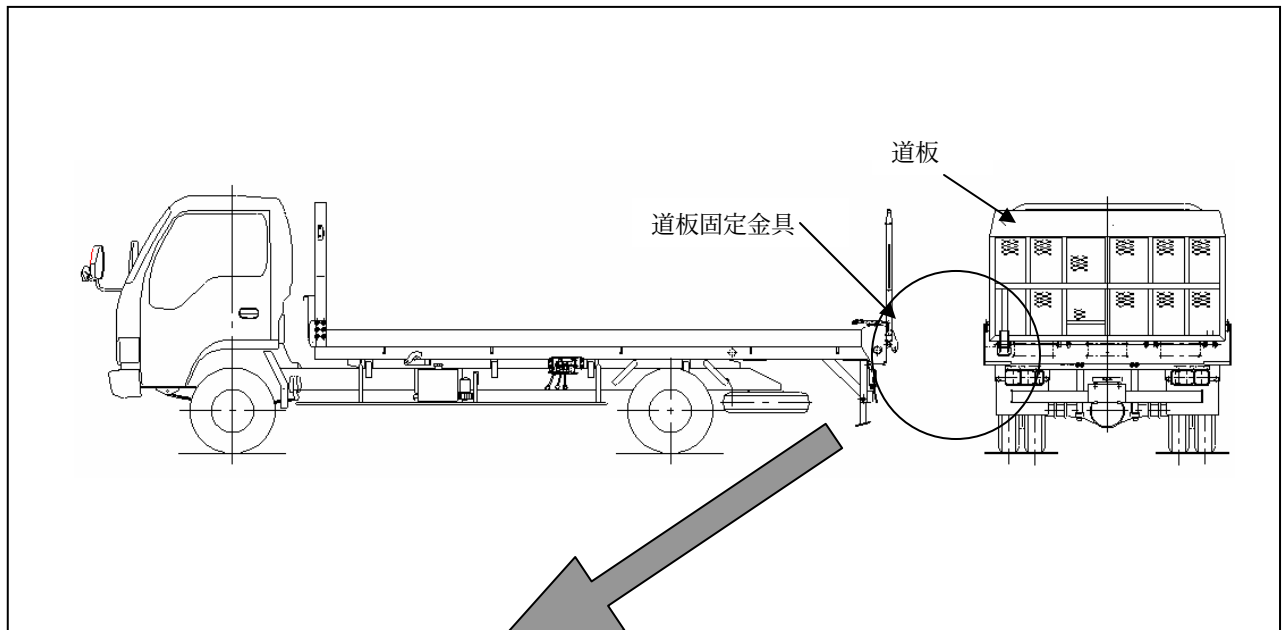
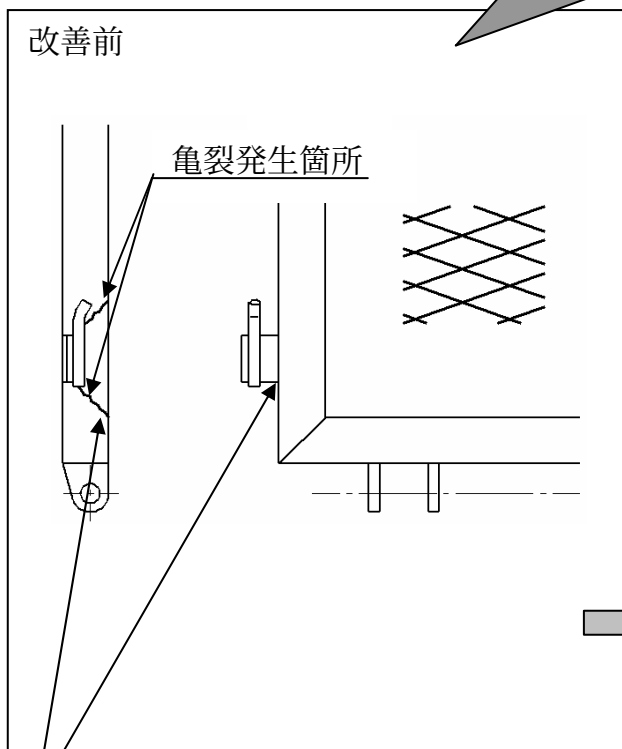
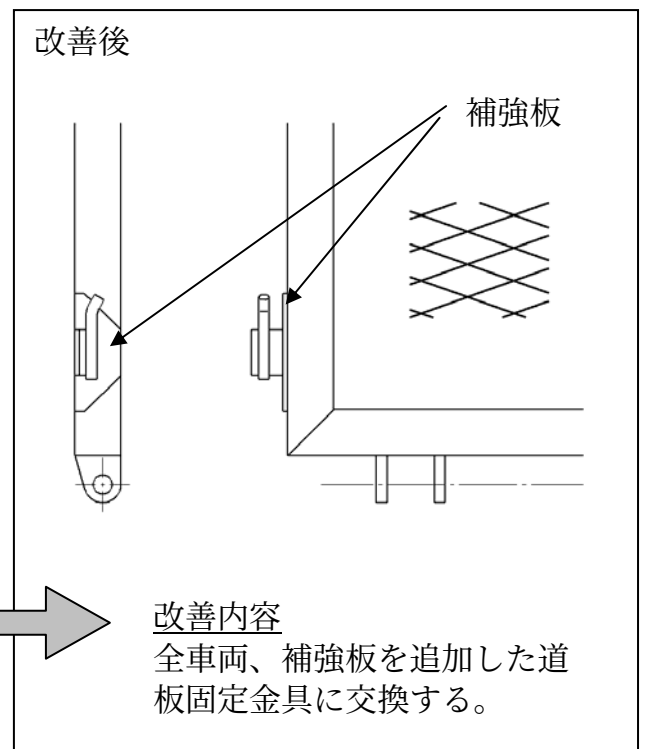
### 不具合発生箇所

スライド荷台式車両運搬車において、車両を積載するための道板を固定する金具取付板の強度が不足しているため、走行中の振動等により、当該取付板溶接部に亀裂が発生することがある。そのため、そのまま使用を続けると、亀裂が進行し、最悪の場合、溶接部が剥がれて、道板が走行中に車両後方へ倒れるおそれがある。

### 改善内容

全車両、補強板を追加した道板固定金具に交換する。
