## 改善箇所説明図

### 基準不適合発生箇所

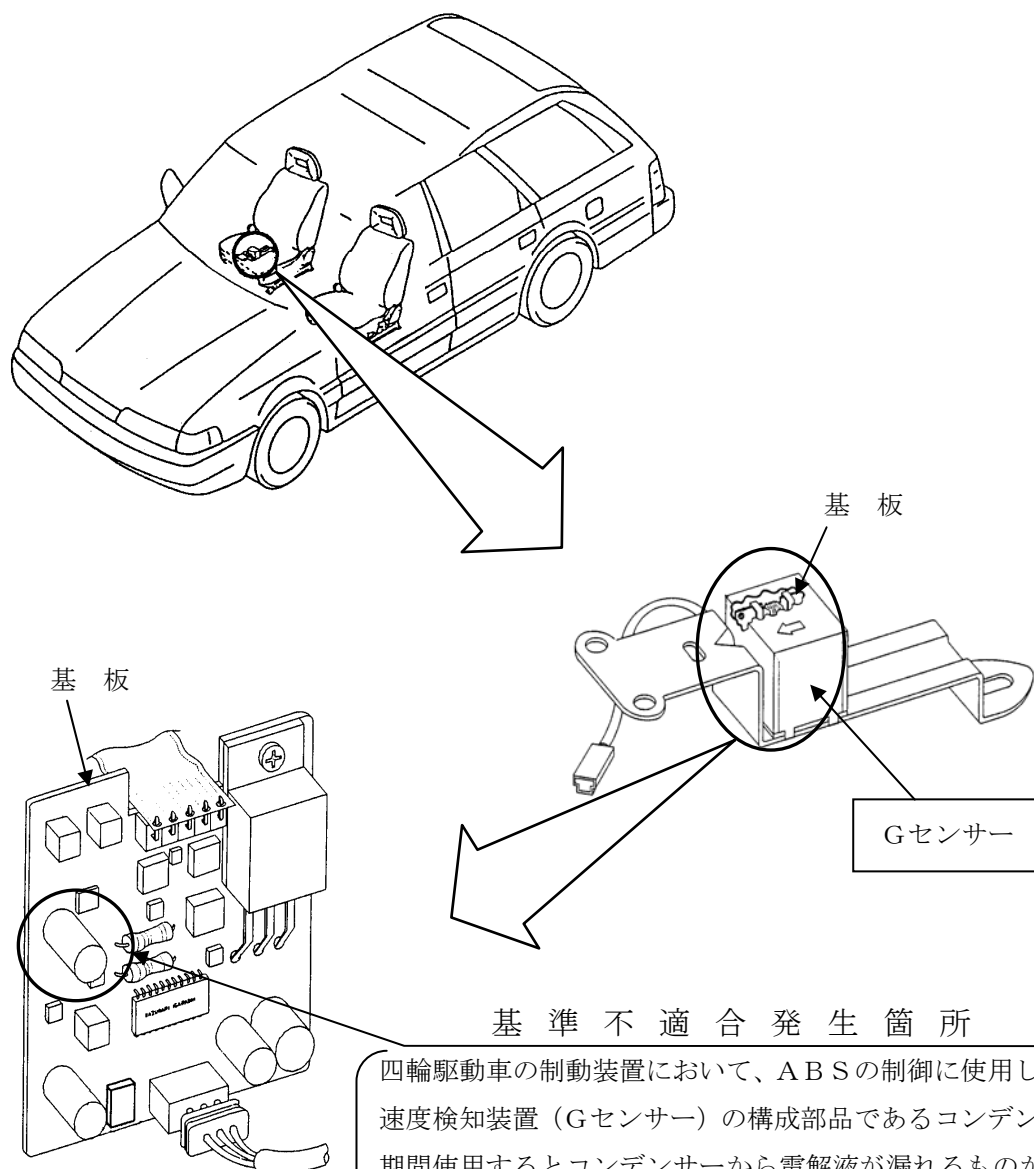
四輪駆動車の制動装置において、ABSの制御に使用している減速度検知装置（Gセンサー）の構成部品であるコンデンサーを長期間使用するとコンデンサーから電解液が漏れるものがある。そのため、そのままの状態で使用を続けると、電解液が同一基板上に設置されているICの端子に付着し、端子間で短絡してGセンサーが適正に機能しなくなり、ABSが正常に作動しないため制動距離が長くなるおそれがある。

注)   は交換部品を示す。

全車両、当該Gセンサーを対策品と交換する。尚、対策品の供給に時間を要すことから、当面の暫定措置として、全ての使用者に不具合を通知してGセンサーを取り外し、ABSが作動しないようにする。

識別：Gセンサー本体に黄色ペイントを塗布する。
