## 改善箇所説明図 ①

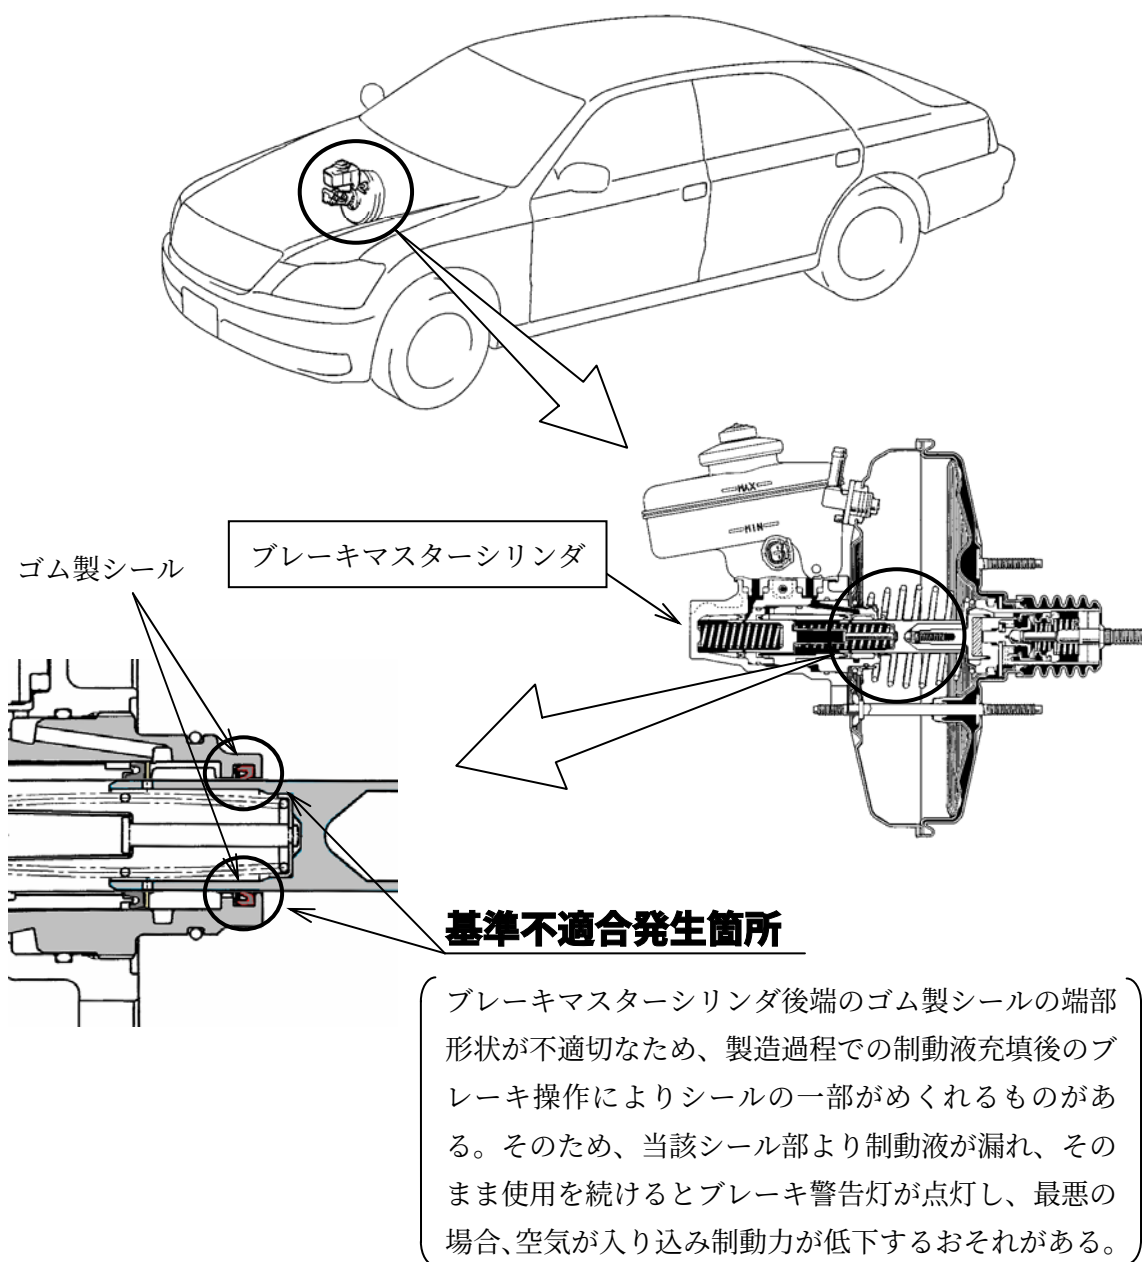
注：□ は交換部品を示す。

全車両、マスターシリンダからの制動液漏れを点検し、漏れがあるものはマスターシリンダを対策品と交換する。

識別：改善済車両にはエンジンルーム内の車台番号打刻位置右下部に黄色ペイントを塗布する。
