## 改善箇所説明図 ②

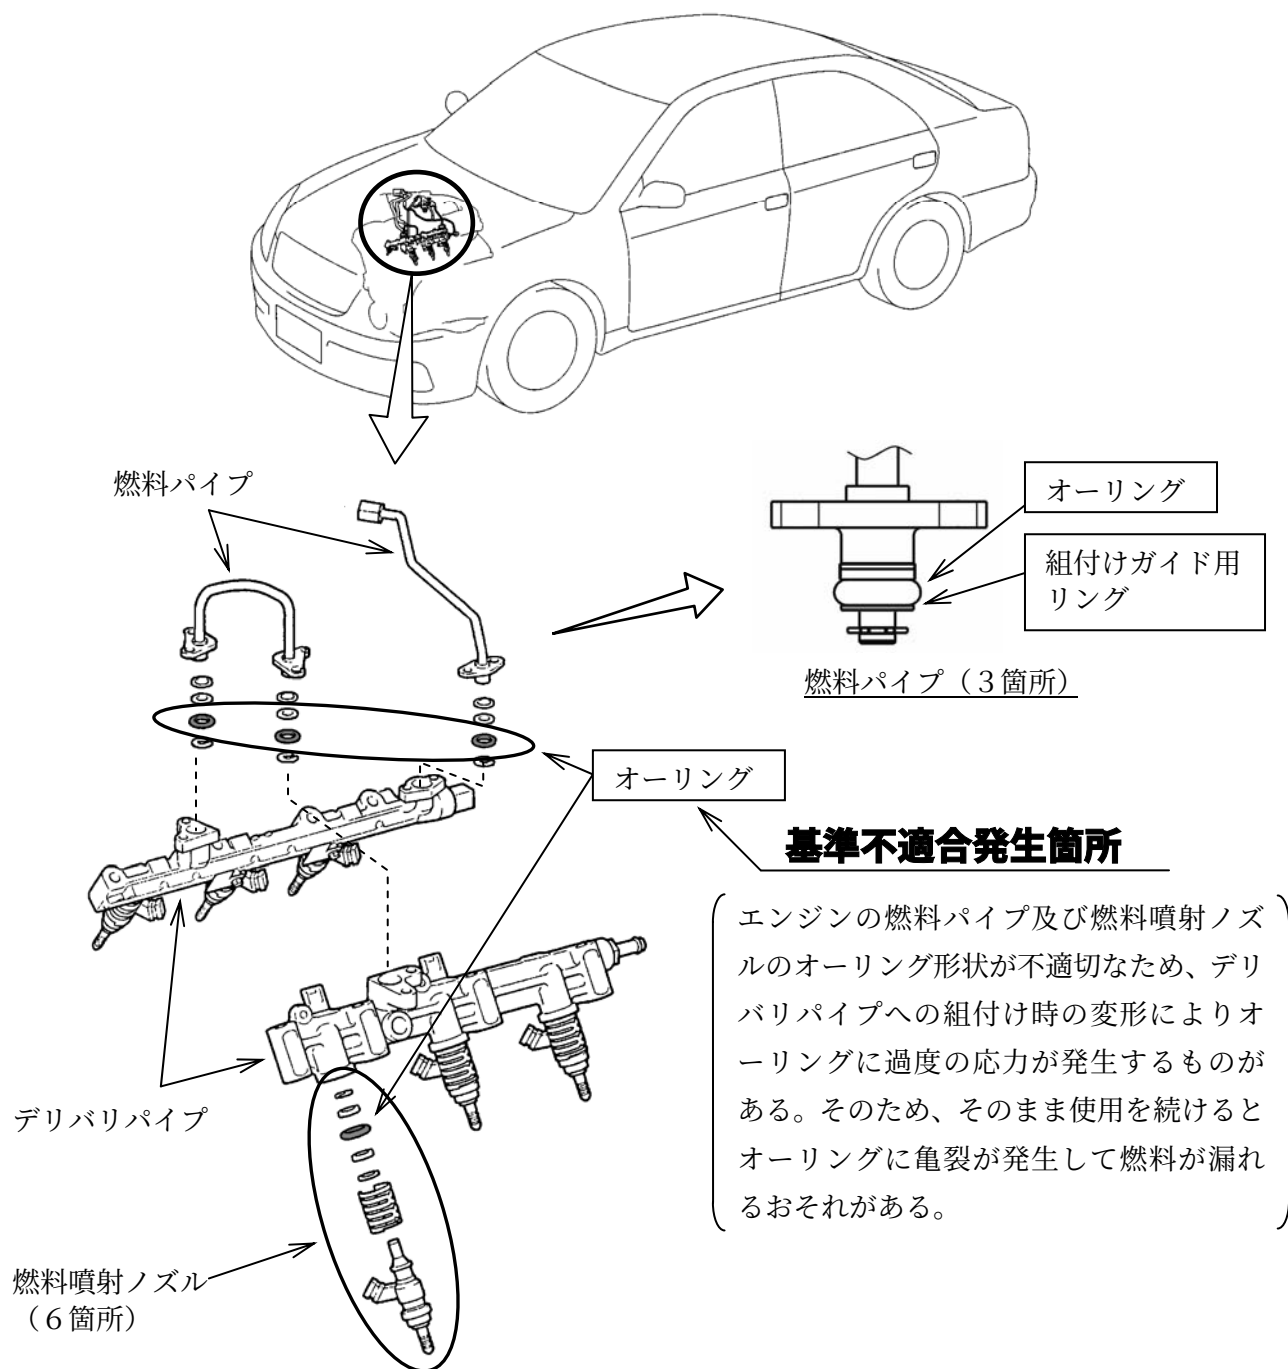
注：□ は交換部品及び追加部品を示す。

全車両、当該オーリングを対策品と交換するとともに、燃料パイプに組付けガイド用リングを追加する。

識別：改善済車両にはエンジンルーム内の車台番号打刻位置右下部に黄色ペイントを塗布する。
