## 改善箇所説明図

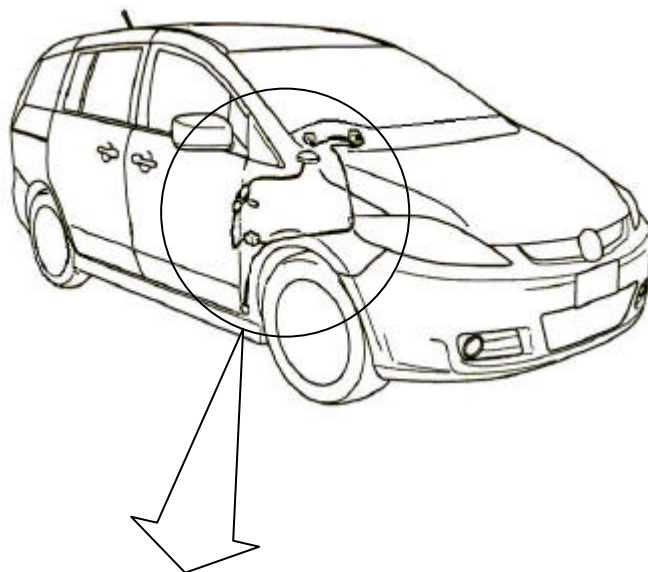
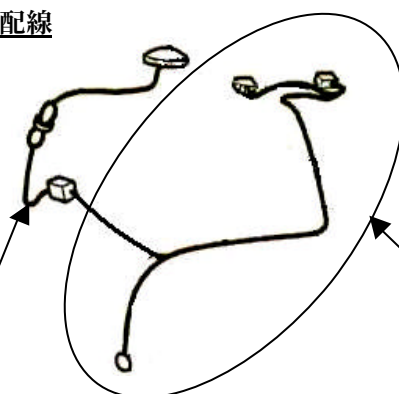
オートライト用電気配線

ディーラーオプション部品として販売されたオートライト（車外の明るさに応じて前照灯を自動的に点灯、消灯する装置）を装着した車両において、オートライトの電気回路が不適切なため、走行用前照灯（ハイビーム）が点灯しているにもかかわらず、走行用前照灯の点灯操作状態を表示する表示灯が点灯しない。

対策品

全車両、オートライト用電気配線の一部を対策品と交換する。

識別：助手席側サイドパネル裏側にあるフューズ・ブロック  
取付けブラケットに黄色ペイントを塗布する。
