# 改善箇所説明図

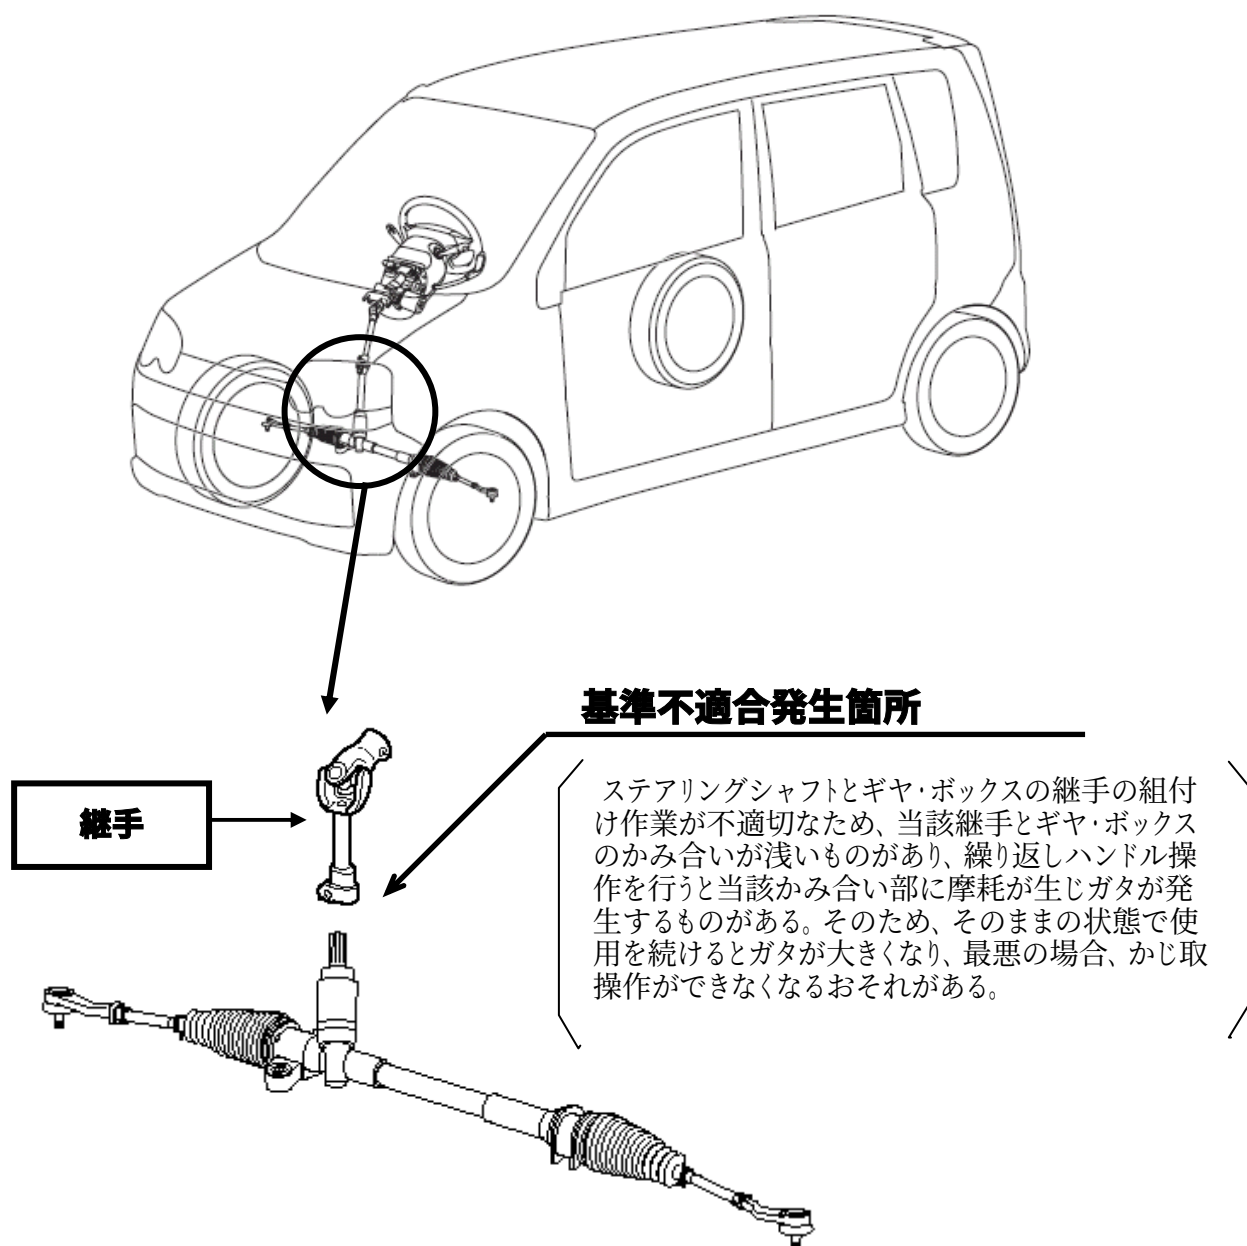
注：  は、交換部品を示す。

点検・交換作業完了後は、エンジンルーム内の車台番号打刻位置右側に白色ペイントを塗布する。

全車両、継手の組付け位置を点検し、不適切なものは当該継手を新品と交換し、正規位置に組付ける。
