## 改善箇所説明図

トラックを工作車に改造した車両において、工作車の構造設備の配置が不適切なため、最大安定傾斜角度に係る道路運送車両の保安基準を満足していない。

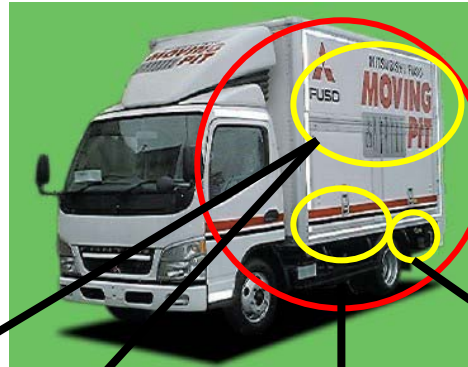
基準不適合箇所

全車両、車体装備品の取付位置を変更、棚の撤去、ウェイトの追加、リヤスプリング及びリヤバンブストッパ部にスペースの追加を実施し、車両重心高を下げる。

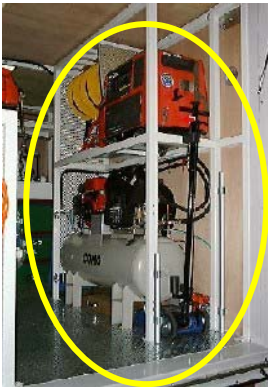
< 装備品取付位置変更 >

< 棚の撤去 >

< ウェイト追加 >

< スペース追加 >
