## 改善箇所説明図

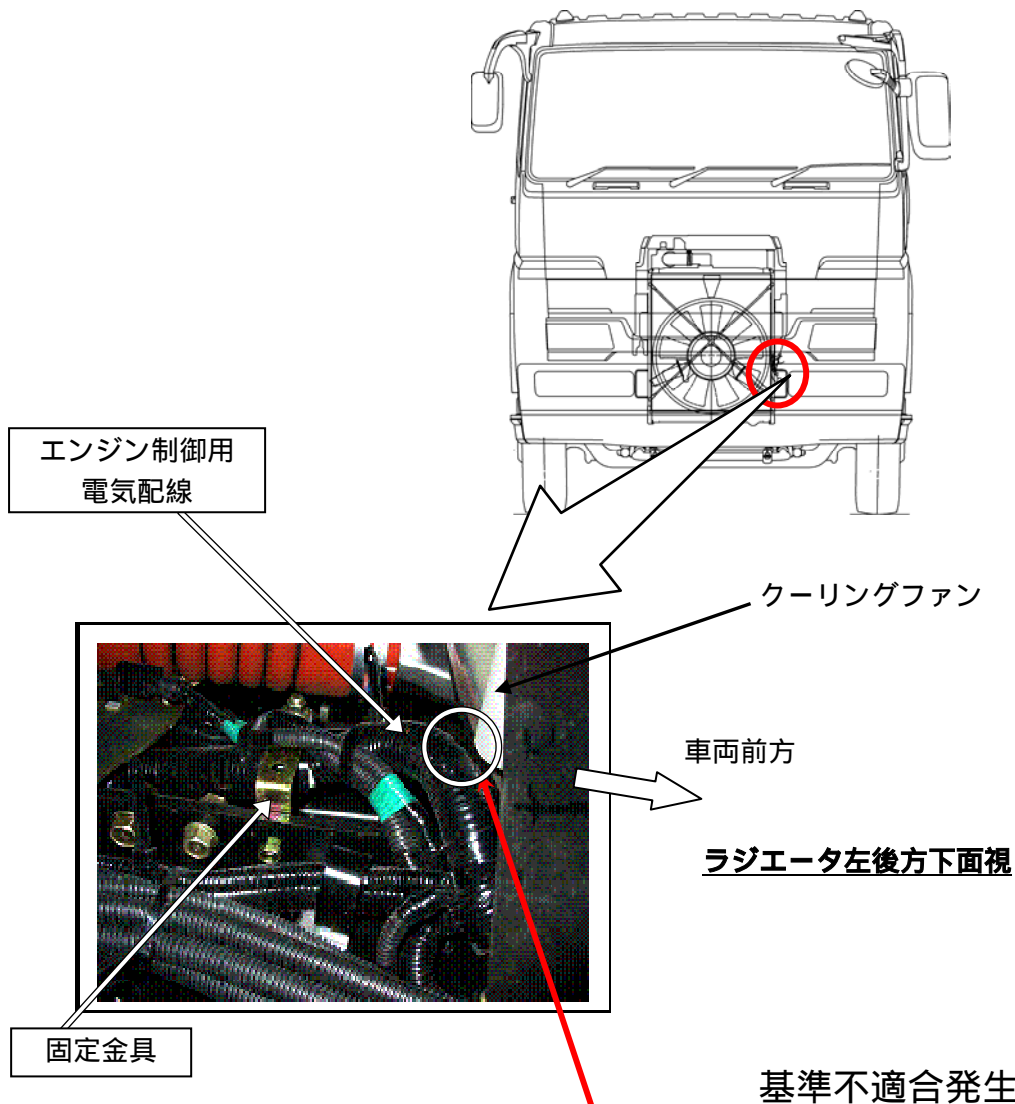
エンジン制御用電気配線の取り回しが不適切なため、クーリングファンと干渉するものがある。  
そのため、そのままの状態で使用を続けると、車両走行時の振動等により電気配線が損傷し、エンジン制御ランプが点灯して回転が上がらなくなる、又は、回転が不安定となり、最悪の場合、原動機が停止（再始動不可）するおそれがある。

注：□ は、交換または補修部品を示す。

全車両、電気配線の固定金具を対策品と交換すると共に、取り回しを変更する。  
なお、電気配線が損傷している場合には、補修する。
