## 改善箇所説明図

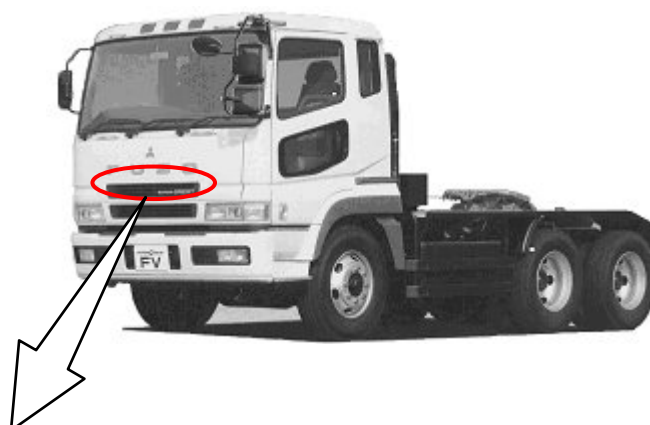
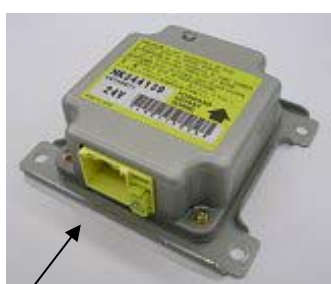
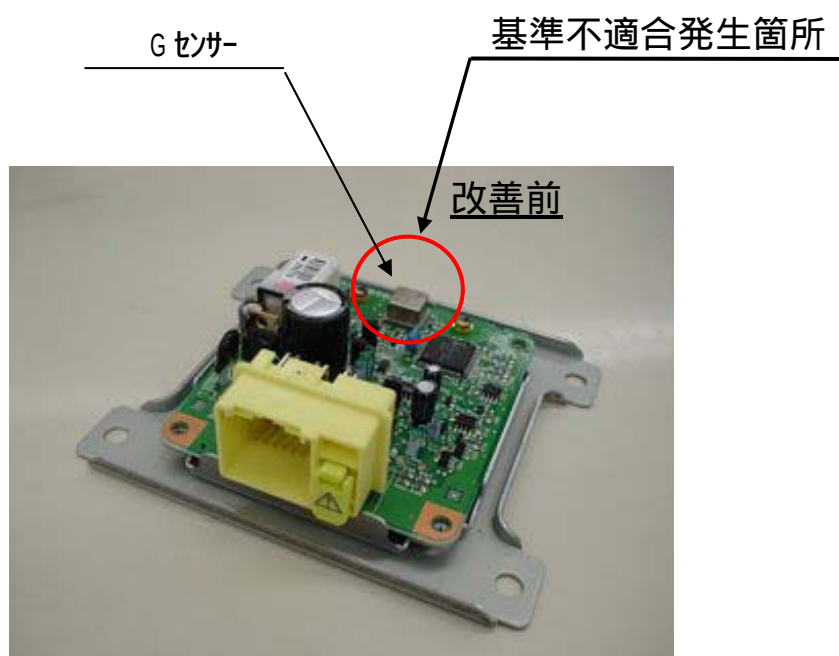
エアバッグコントロールユニット

エアバッグコントロールユニットに、誤って乗用車用のGセンサー（感度の高いもの）が組み込まれたものがある。  
そのため、そのままの状態で使用を続けると、エアバッグが走行時の強い路面振動により誤って作動するおそれがある。

全車両、正規のGセンサーを組み込まれたエアバッグコントロールユニットと交換する。

注：□ は、交換部品を示します。

識別：作業完了車には、所定の位置に「MT-18」の文字が記載された白黄色のシールを貼付ける。
