## 改善箇所説明図

リヤドア外側ハンドル

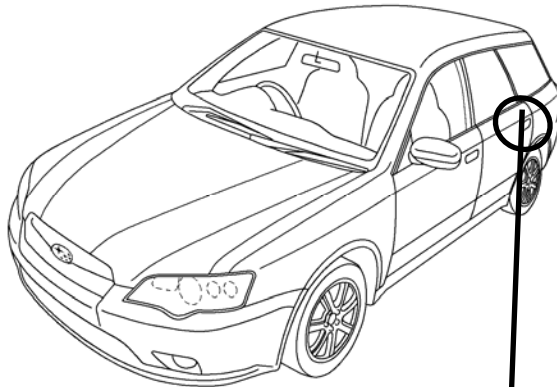
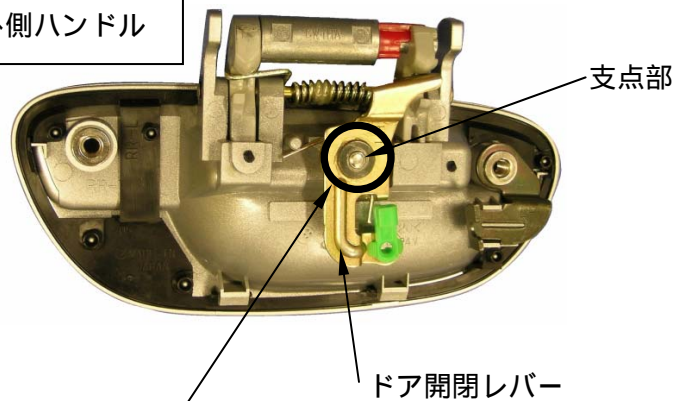
### 基準不適合発生箇所

リヤドア外側ハンドルのドア開閉レバーの支点部にかしめ不良のものがあるため、ドアを閉めた際に当該レバーが完全に戻らずラッチが確実に固定されていないものがある。そのため、走行中の振動等によりラッチがストライカから外れ、最悪の場合、走行中にドアが開くおそれがある。

は交換部品を示す。

全車両、当該レバーの作動を点検し正常に作動しないものは、良品のリヤドア外側ハンドル一式と交換する。

リヤドアロックのラッチに黒ペイントを塗布する。
