# 改善箇所説明図

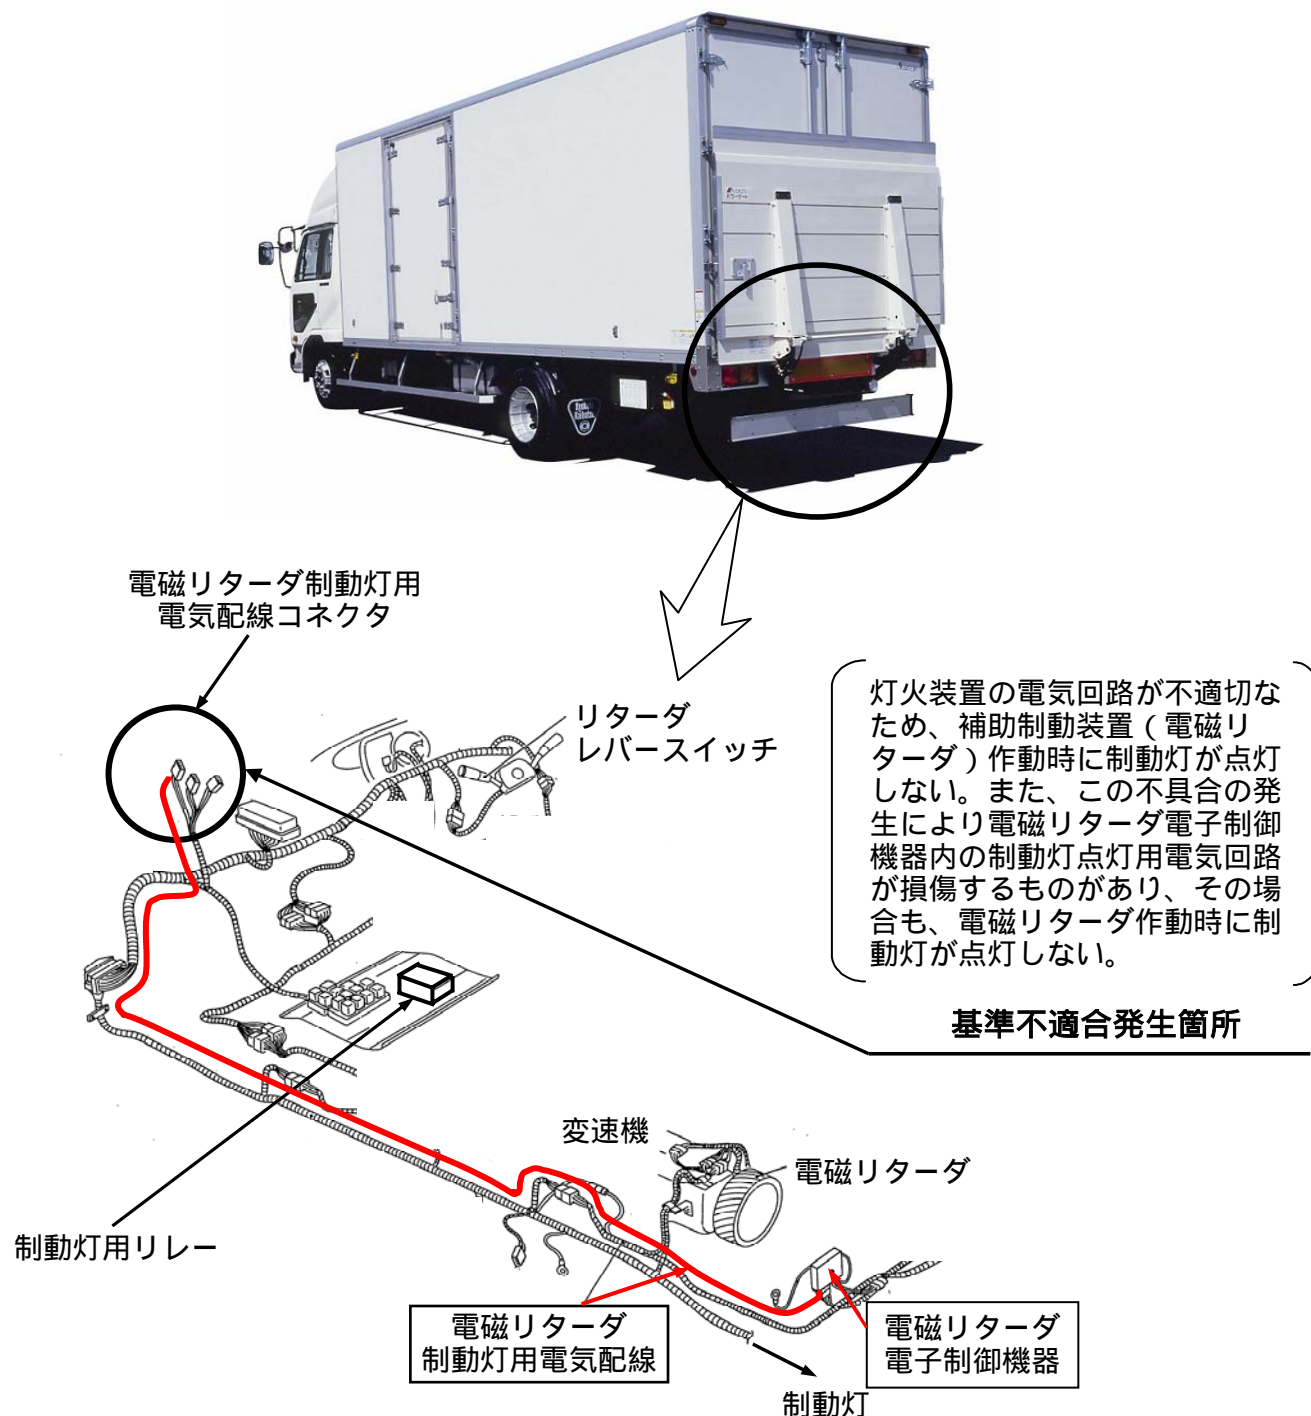
注：    内は対策部品を示す。

全車両、当該回路に電気配線を追加するとともに、電磁リターダ電子制御機器を新品と交換する。

識別：キャブ左側乗降扉内側面（車両主要諸元票貼付部）の近傍に、黄色ペイントを塗布する。
