## 改善箇所説明図

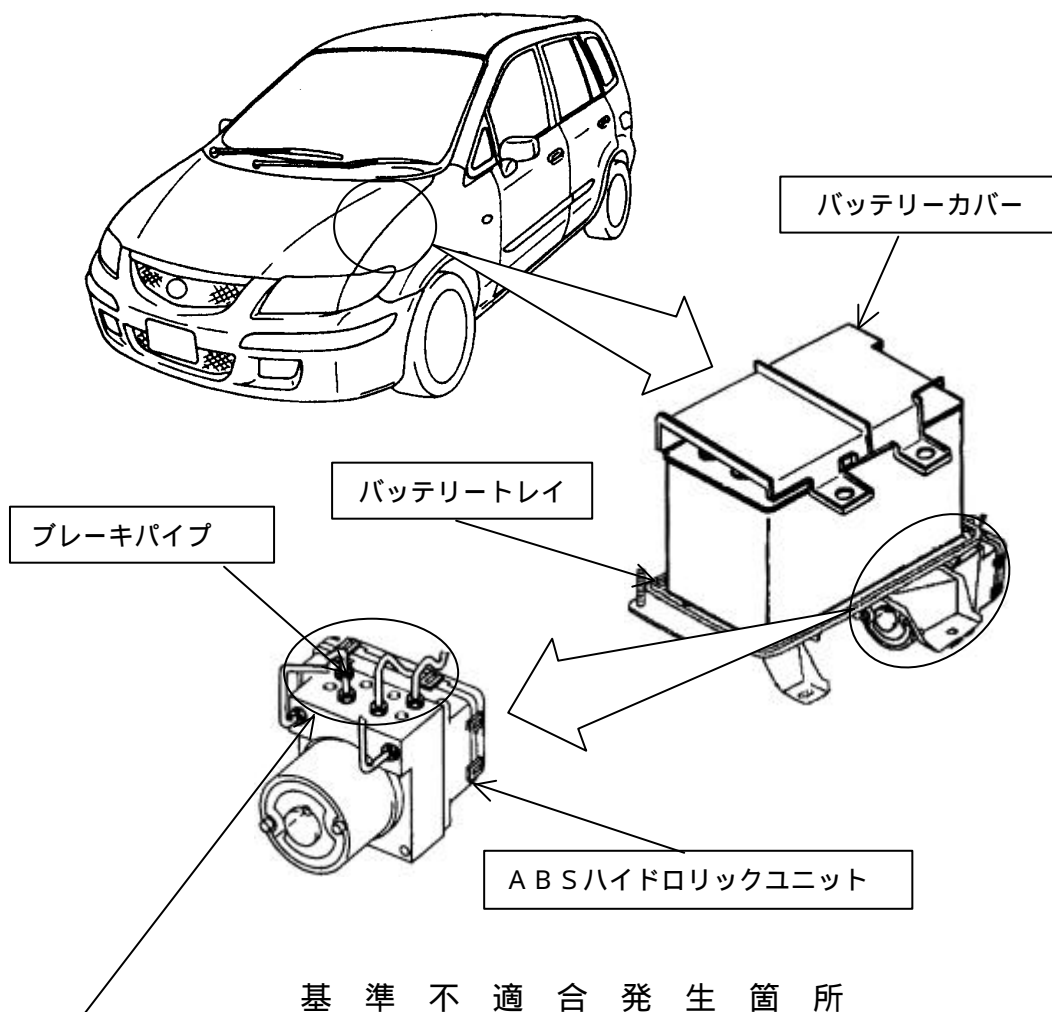
### 基準不適合発生箇所

バッテリーの被水対策が十分されていないため、バッテリー上面に雨水等がかかるものがあり、出荷時に装着されたバッテリー以外に交換した場合に、バッテリー液注入口の形状によっては雨水等がバッテリー内に浸入するものがある。そのため、バッテリー液量が増加しバッテリー液が漏れてABSハイドロリックユニット及びブレーキパイプにかかり腐食して、最悪の場合、ブレーキ液が漏れて制動力が低下するおそれがある。

| 改善前 | 改善後 |
|---|---|
| <div data-bbox="619 1518 821 1780"> <p>バッテリーカバー</p> <p>バッテリートレイ</p> </div> | <div data-bbox="1209 1518 1412 1825"> <p>バッテリーカバー</p> <p>バッテリーボックス</p> <p>バッテリートレイ</p> </div> |

| 改善前 | 改善後 |
|---|---|
| <p><b>改善の内容</b></p> <p>全車両、ABSハイドロリックユニット及びブレーキパイプを点検して、腐食しているものはそれぞれ新品と交換する。また、全車両、バッテリーカバー及びバッテリートレイを対策品に交換するとともに、新たにバッテリーボックスを装着する。</p> | |

注：□内は、交換部品を示す。
