# 改善箇所説明図

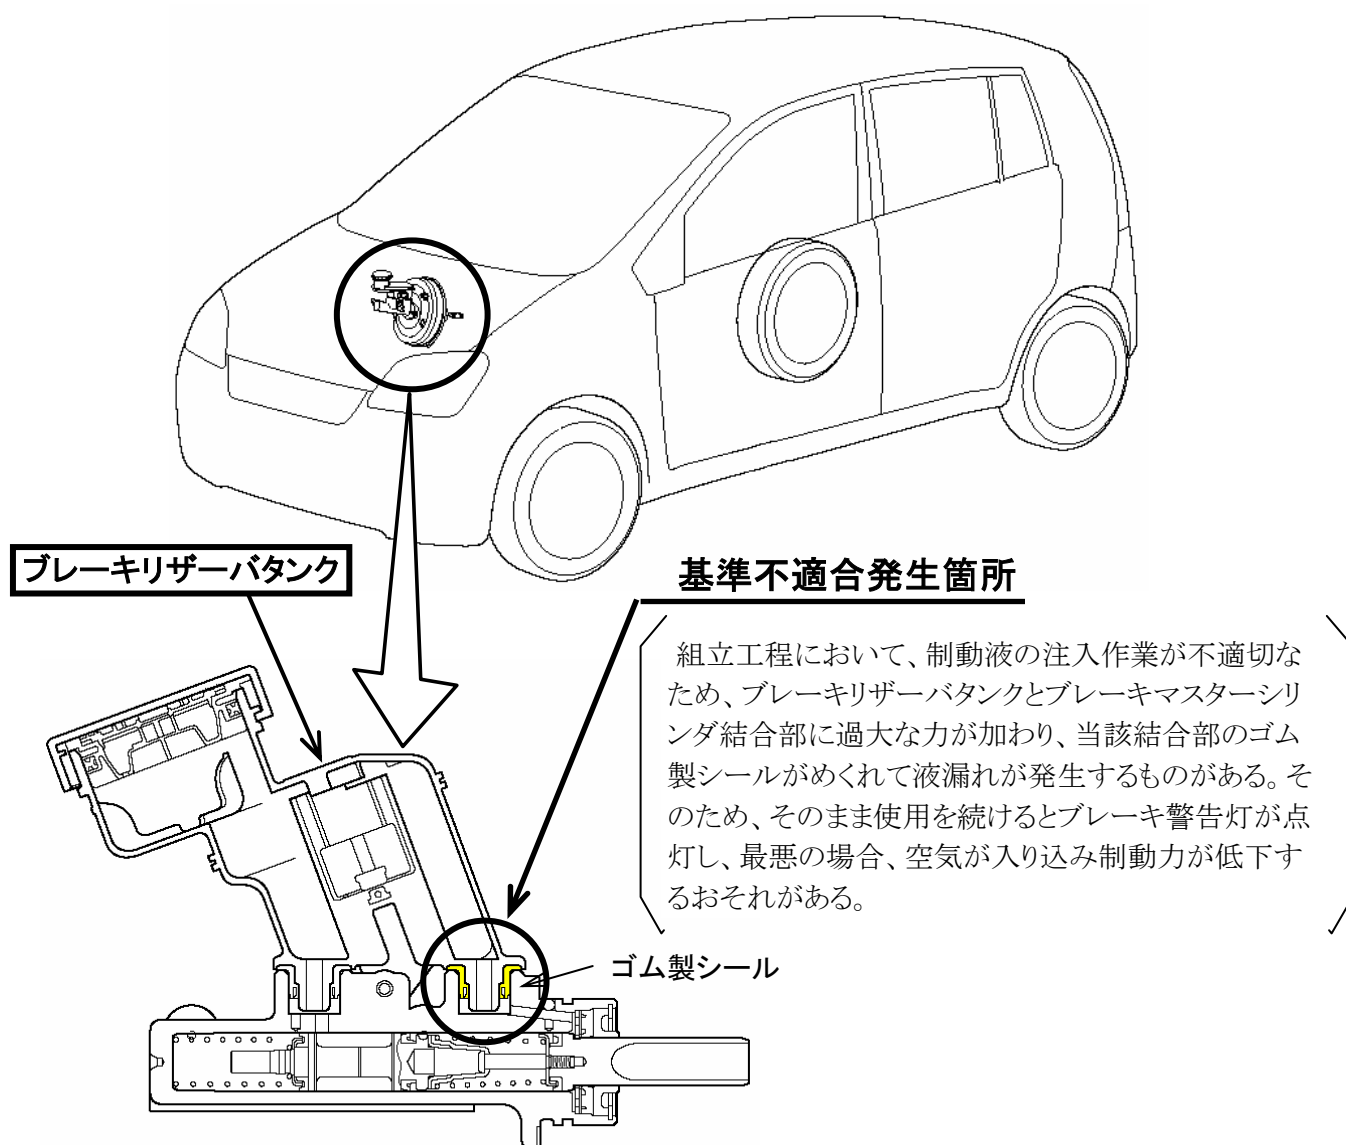
注:  は、交換部品を示す。

ブレーキリザーバタンクとブレーキマスターシリンダ結合部からの制動液の漏れを点検し、漏れている場合はブレーキリザーバタンクを新品に交換し制動液を規定量注入する。

識別: 点検・交換作業完了後は、エンジンルーム内の車台番号打刻位置右側に白色ペイントを塗布する。
