改善箇所説明図 (G40A3 の例)

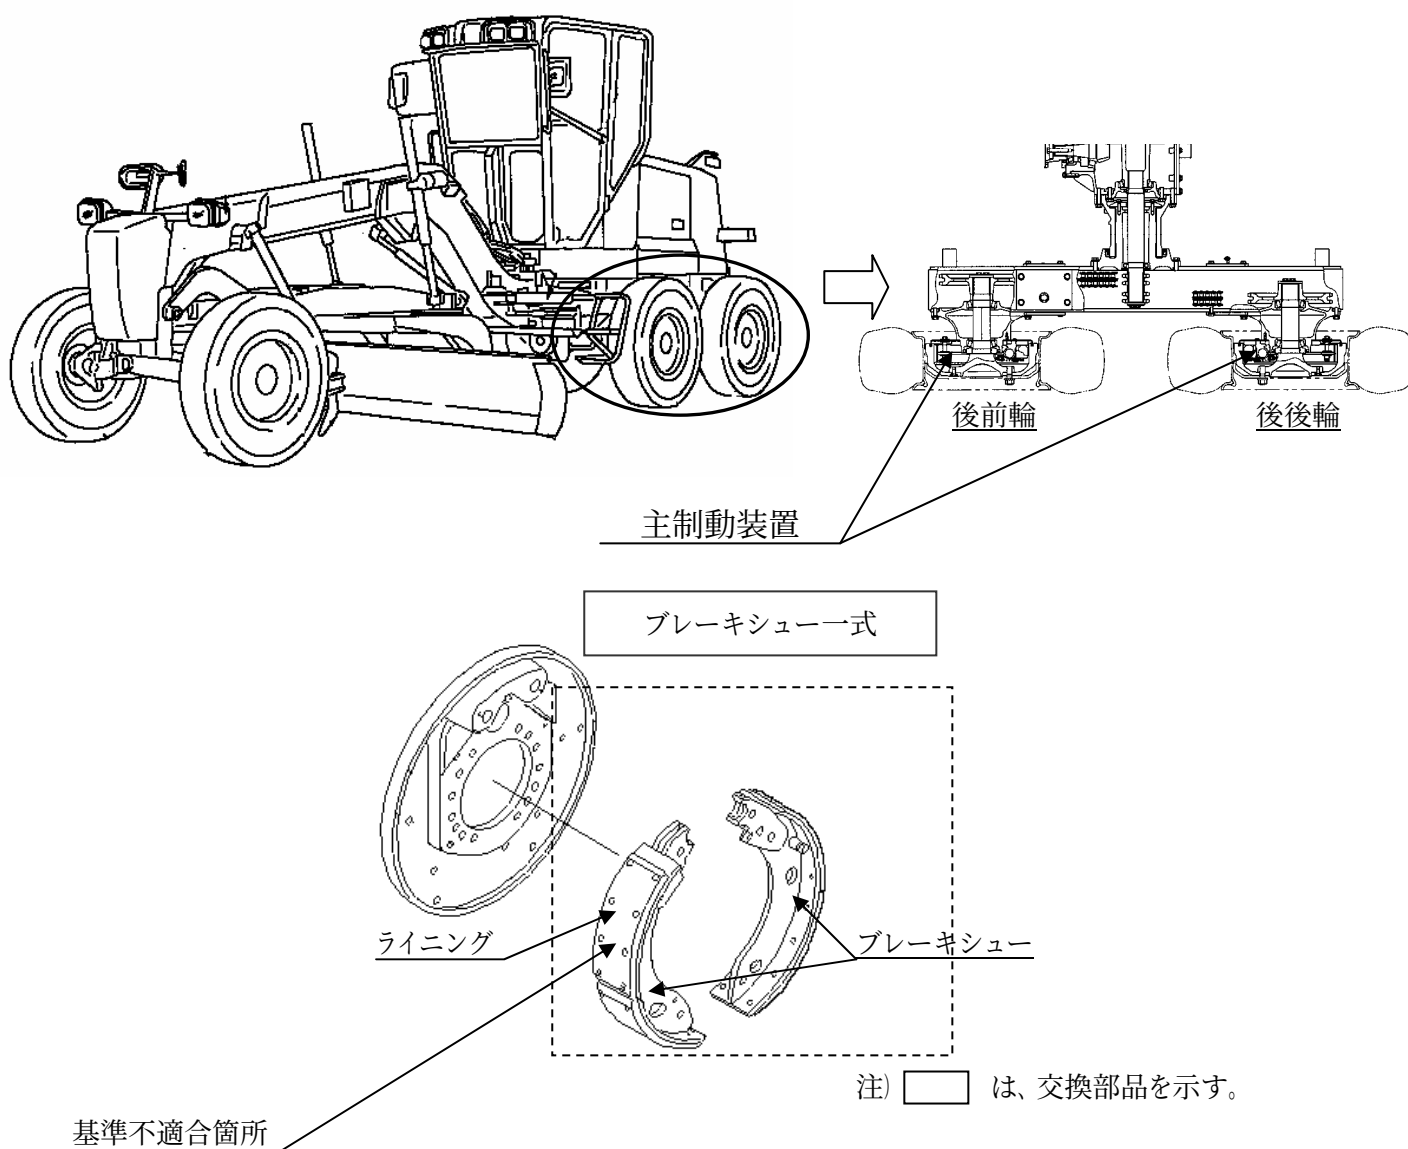
主制動装置において、ブレーキシューとライニングの接合部の強度が不足しているため、ライニングに亀裂が発生するものがある。そのため、そのままの状態で使用を続けると、ライニングが離脱し、最悪の場合、当該車輪のブレーキが効かなくなるおそれがある。

改善措置の内容 : ブレーキシュー一式を対策品と交換する。

(対策品:ブレーキシューとライニングの接合をリベット接合からリベット及び接着剤による接合に変更)

識別 : 主制動装置のダストカバーに白ペイントを塗布する。
