## 改善箇所説明図

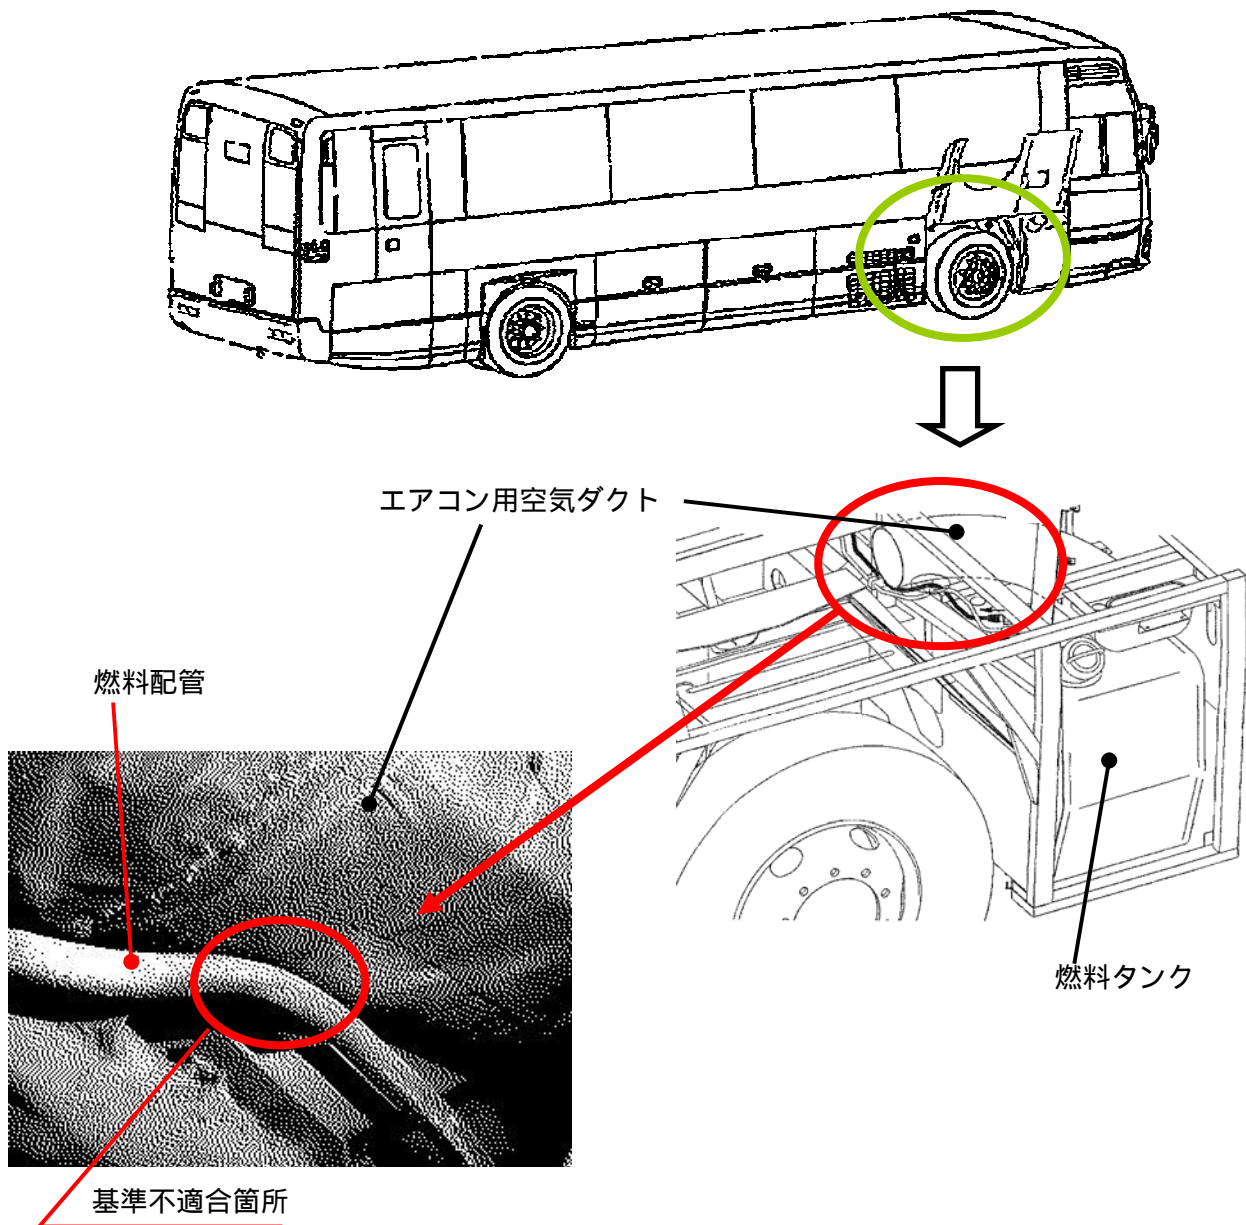
燃料タンクからエンジンへの燃料配管の取り回しが不適切なため、燃料配管がエアコン用空気ダクトと干渉するものがある。そのため、そのままの状態で使用を続けると、燃料配管が摩耗し、最悪の場合、孔があき空気が混入し、エンジンが停止して再始動できなくなるおそれがある。

改善の内容：全車両、燃料配管とエアコン用空気ダクトとの隙間を点検し、隙間が小さいものは当該配管部について燃料配管を追加し、取り回しを変更する。

識別：燃料給油リッド内側に白色ペイントを塗布する。
