## 改善箇所説明図

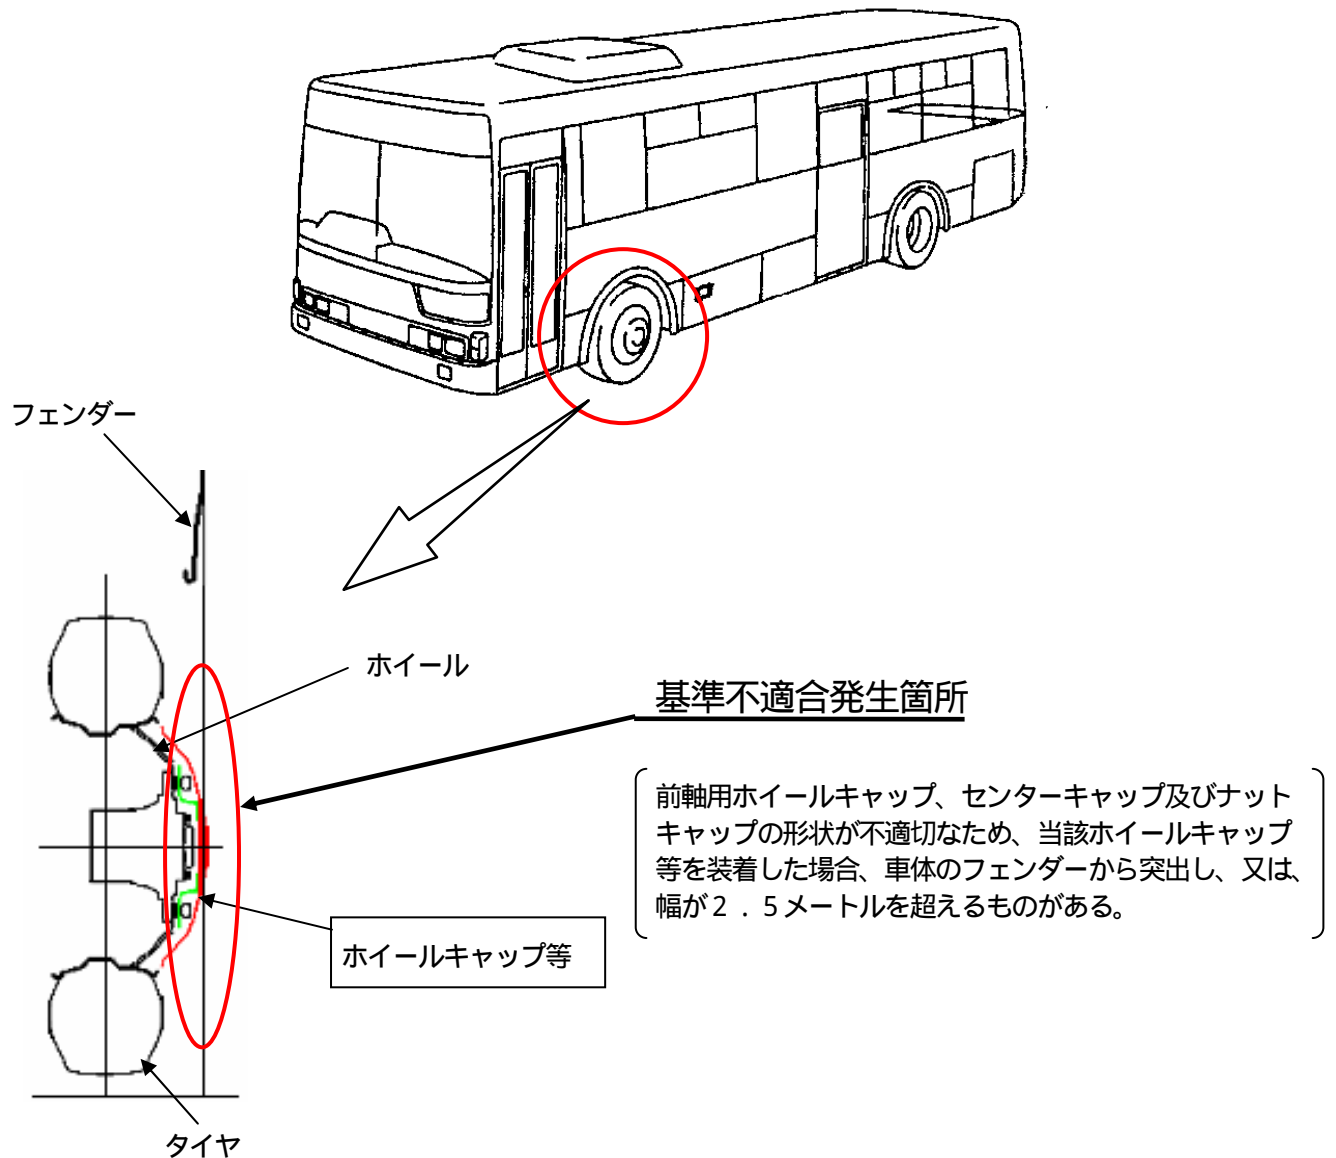
注：□は、交換部品を示す。

全車両、装着状態を点検し、基準に適合していないものはホイールキャップ、又はセンターキャップ一式を対策品に交換する、又は取り外す。  
 なお、ナットキャップについては、対策品の製造が不可能なため、取り外す。

識別：作業完了車には、バスの場合は左後部エンジン点検リッド裏上方の見やすい位置、トラックの場合は助手席側リヤドアピラー스트ライカ付近に「HB-38」の文字が記載された白黄色のシールを貼付ける。
