## 改善箇所説明図

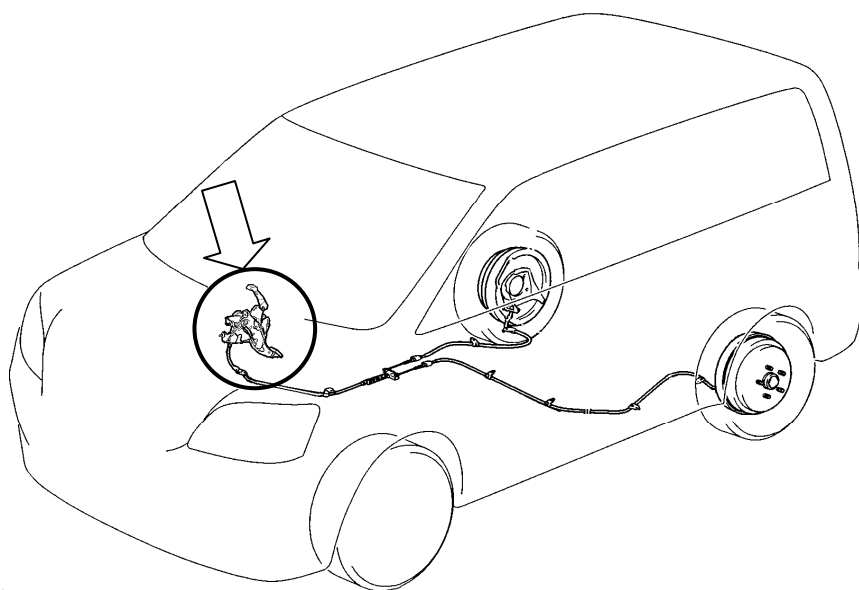
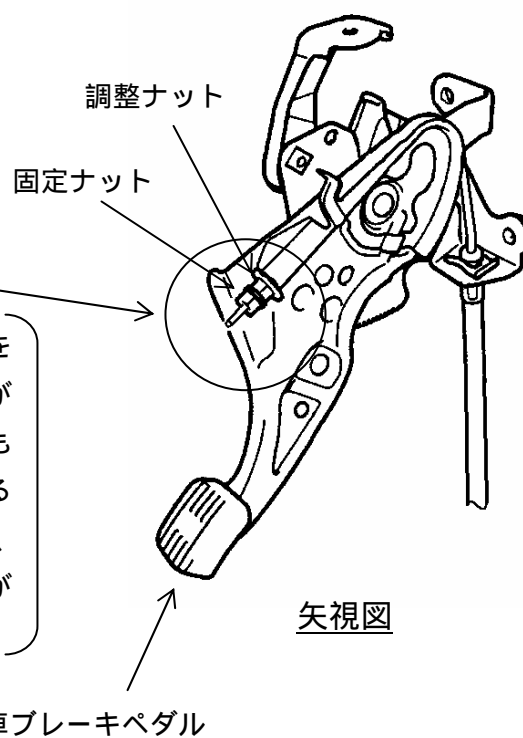
### 基準不適合発生箇所

駐車ブレーキペダルの踏み代調整ナットを固定するナットの締付けに不十分なものがあるため、固定ナットと調整ナットが緩むものがある。そのため、そのまま使用を続けると、駐車ブレーキペダルの踏み代が増加し、最悪の場合、ナットが外れて駐車ブレーキが作用しなくなるおそれがある。

### 改善の内容

全車両、ナットの締付け状態を点検し、緩みのあるものは規定トルクで締付ける。

識別：改善済車両には駐車ブレーキペダルの右側面に黄色ペイントを塗布する。
