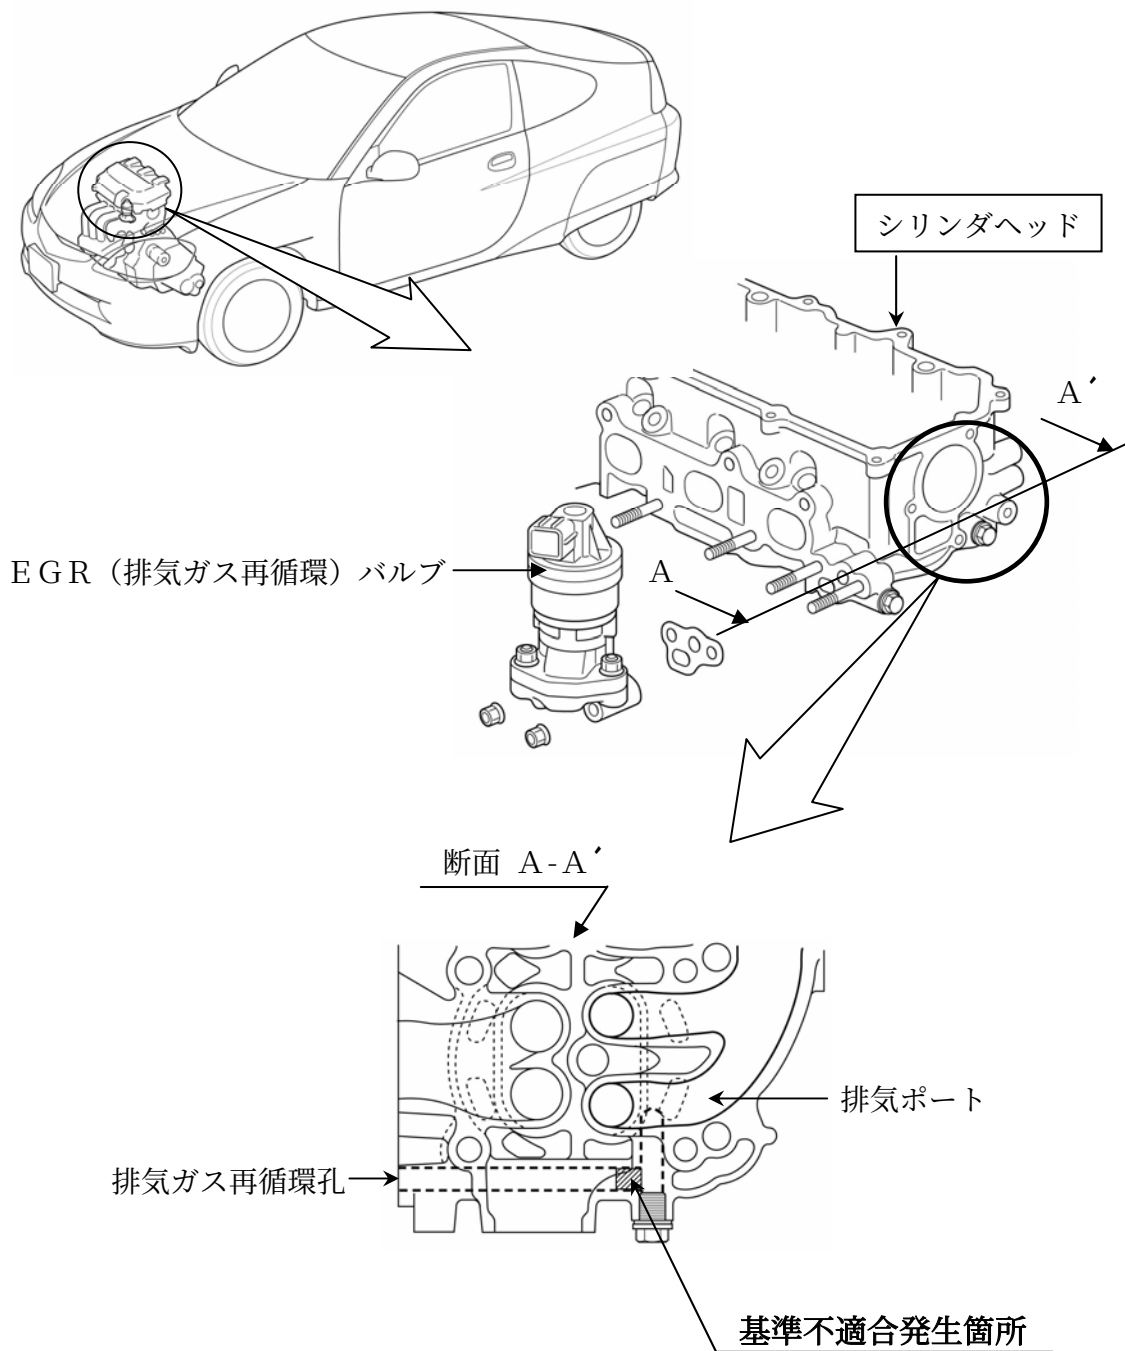
EGR（排気ガス再循環）装置において、シリンダヘッドの加工が不適切なため、排気ガスを再循環させるための孔が貫通していないものがある。そのため、EGR装置が機能せず、排出ガス値が基準値を超えるおそれがある。

注：[ ] は交換部品を示す

全車両、シリンダヘッドを良品と交換する。
