## 改善箇所説明図

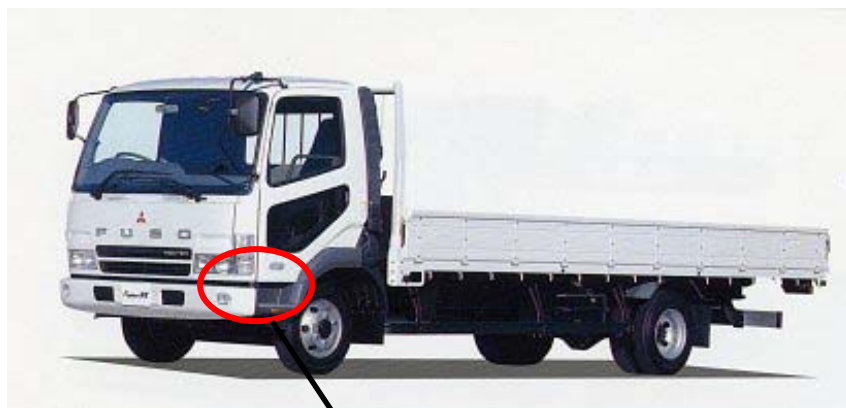
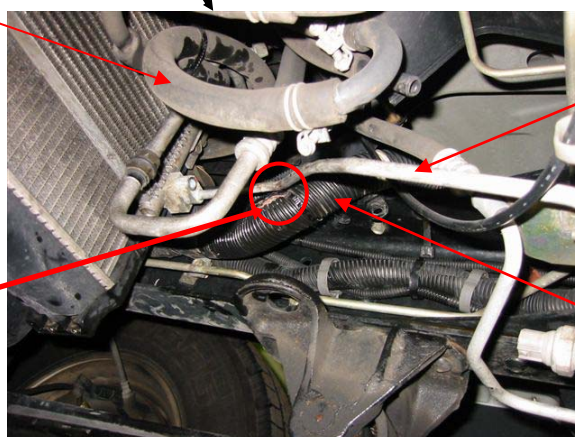
ヒーターホース

エアコン冷媒配管

基準不適合発生箇所

シャシ電気配線

### 車両下方視

エアコン用コンデンサ部のシャシ電気配線の取り回しが不適切なため、エアコン冷媒配管と当該配線が干渉しているものがある。そのため、走行時の振動等により当該配線が断線し、最悪の場合、エンジンが停止し、再始動できなくなるおそれがある。

全車両、当該部位の干渉の有無を点検し、干渉している場合はエアコン冷媒配管を対策品と交換する。  
なお、当該電気配線に損傷がある場合は補修を行なう。

注：□は交換部品を示す。

識別：作業完了車には、助手席リヤドアピラーストライカー付近に「MT-21」の文字が記載された白黄色シールを貼り付ける。
