## 改善箇所説明図

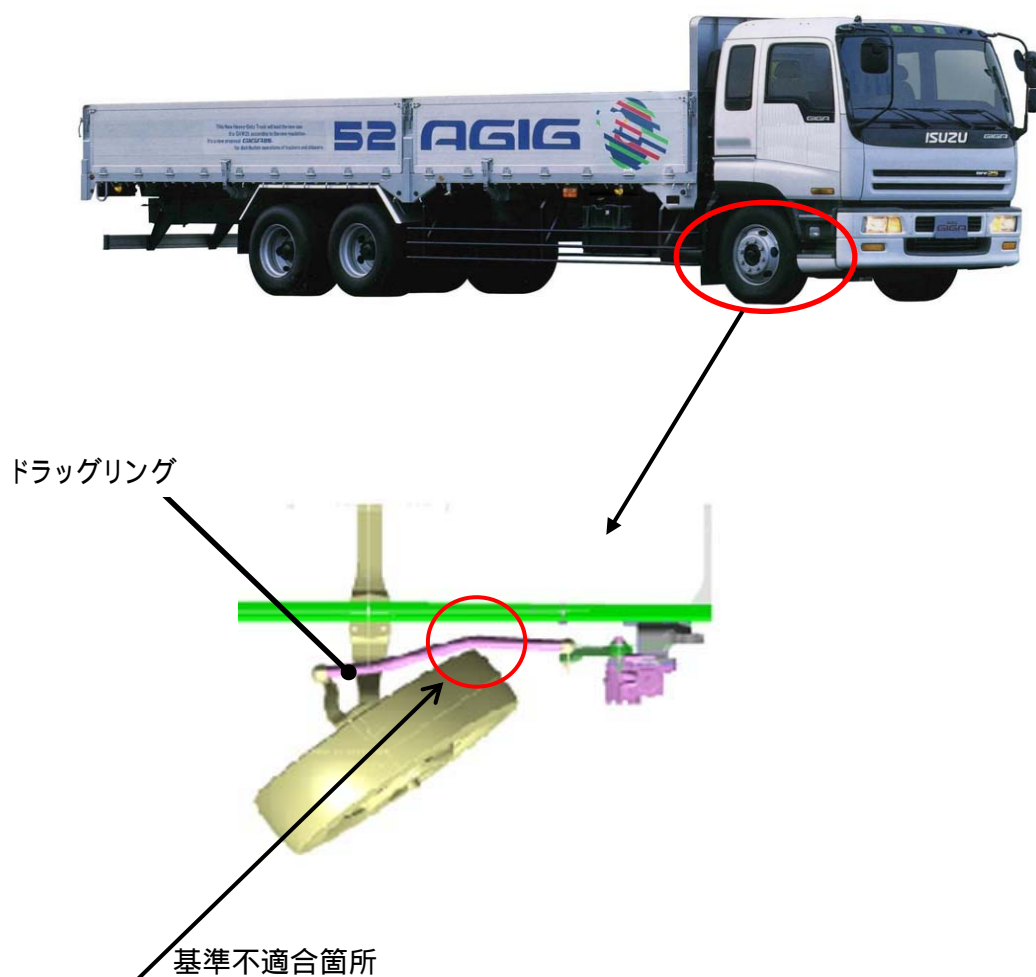
前1軸車において、タイヤの切角が不適切なため、スタッドレスタイヤを装着し、ハンドルを最大限度まで切った状態で段差を通過した場合、タイヤがドラッグリンクと接触することがある。そのため、そのままの状態で使用を続けると、接触部分に錆が発生し、最悪の場合、当該リンクが折損して、操舵ができなくなるおそれがある。

改善の内容: 全車両、タイヤ切角ストッパを調整する。なお、ドラッグリンクが損傷している場合は、新品と交換する。

識別: ドラッグリンクのナックルアーム付近に白色ペイントを塗布する。
