## 改善箇所説明図

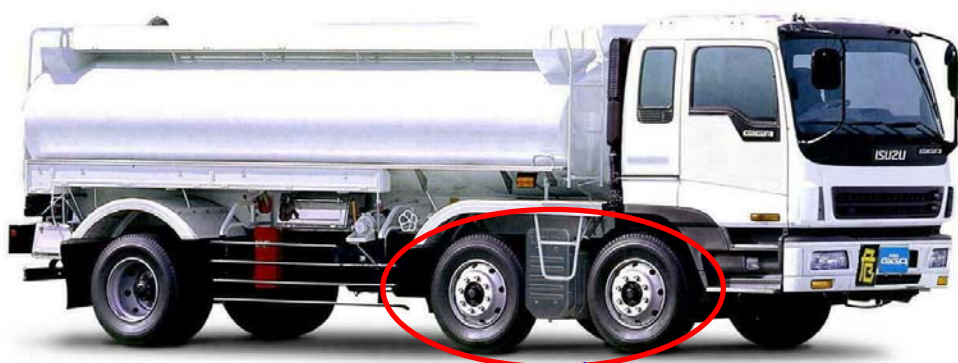
ブレーキパイプ

基準不適合箇所

前2軸車において、ブレーキパイプの形状が不適切なため、スタッドレスタイヤを装着し、ハンドルを最大限度まで切った状態で段差を通過した場合、タイヤが当該パイプと接触することがある。そのため、そのままの状態で使用続けると、接触部分の防錆被膜が剥がれて腐食し、最悪の場合、当該パイプが損傷してエアが漏れ、制動力が低下するおそれがある。

改善の内容: 全車両、ブレーキパイプを対策品と交換する。

識別: モジュールタブラケット上部に白色ペイントを塗布する。

注:  は交換部品を示す。
