## 改善箇所説明図

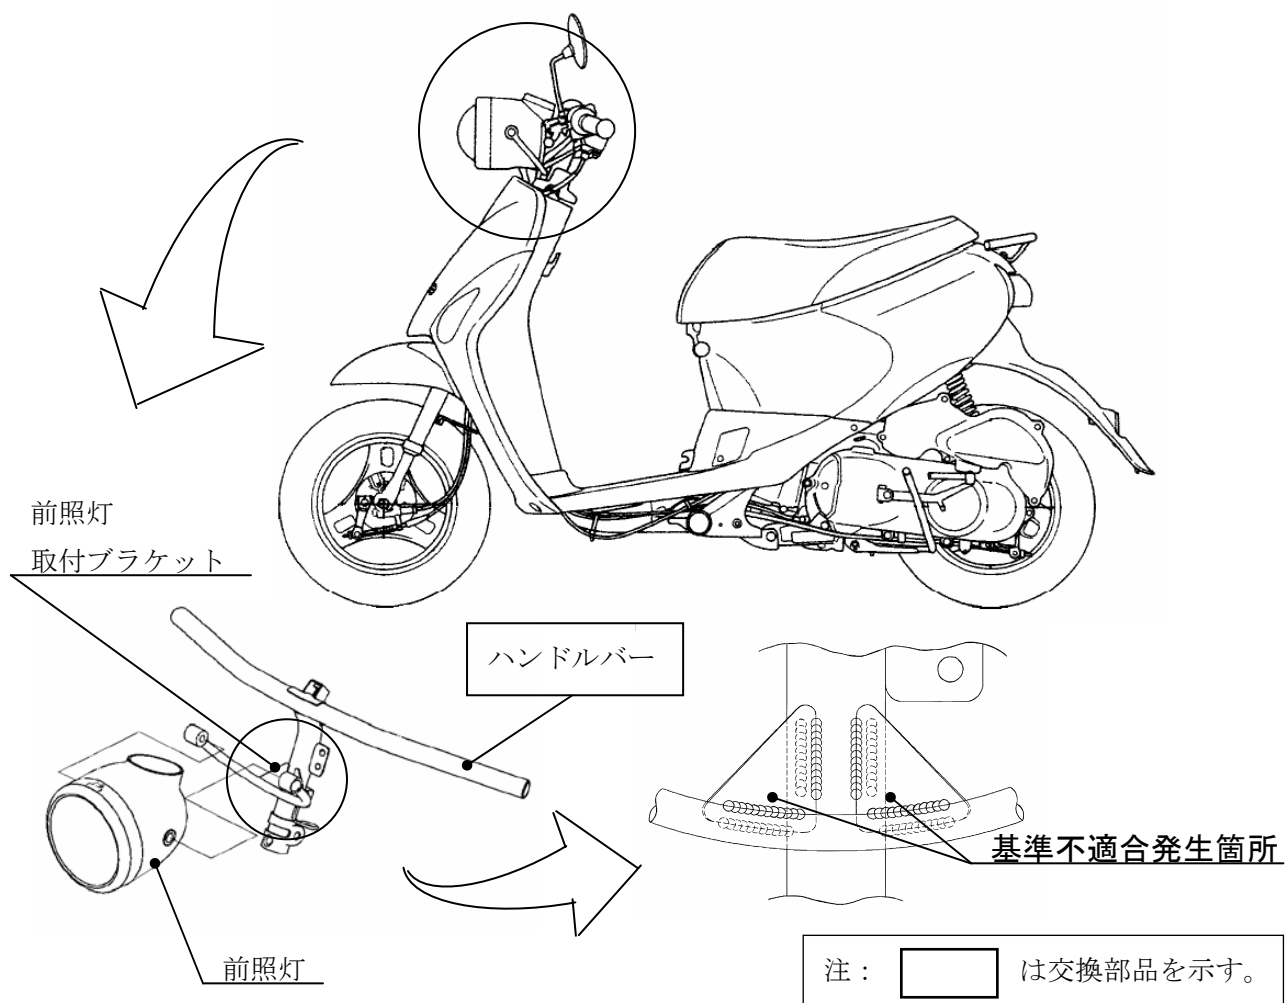
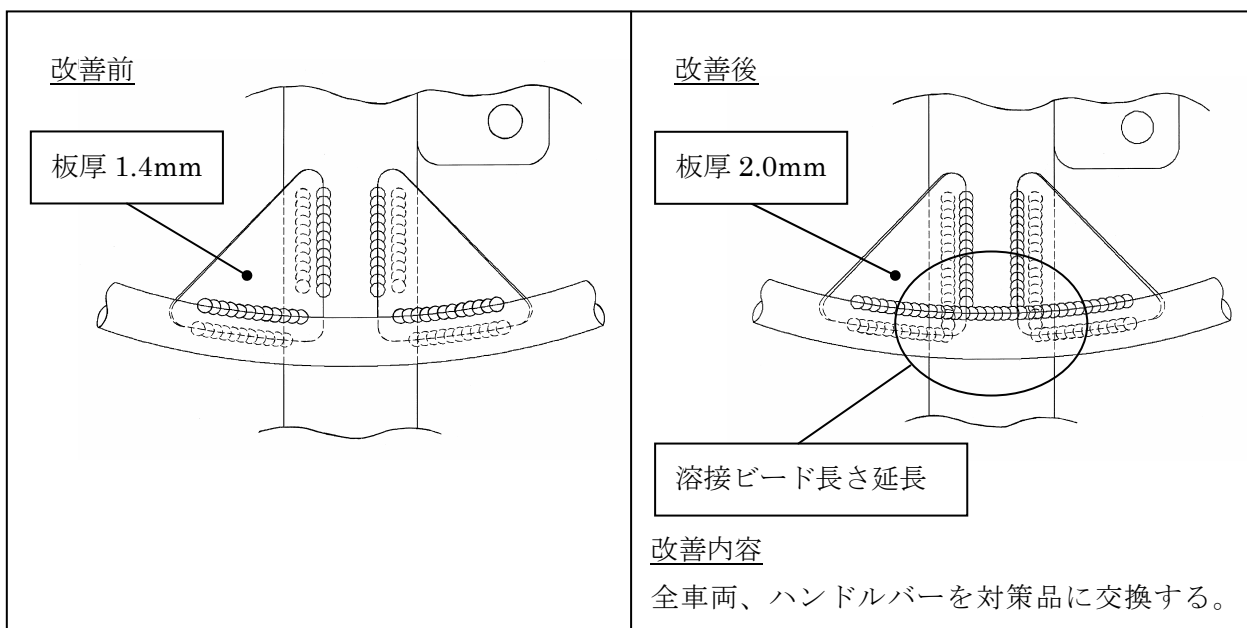
（ ハンドルバーに取り付けられた前照灯取付ブラケットの強度が不足しているため、走行時の振動により、当該ブラケットが折損し、前照灯が脱落するおそれがある。）

識別：緑色のシールをハンドルバーに貼り付ける。
