## 改善箇所説明図

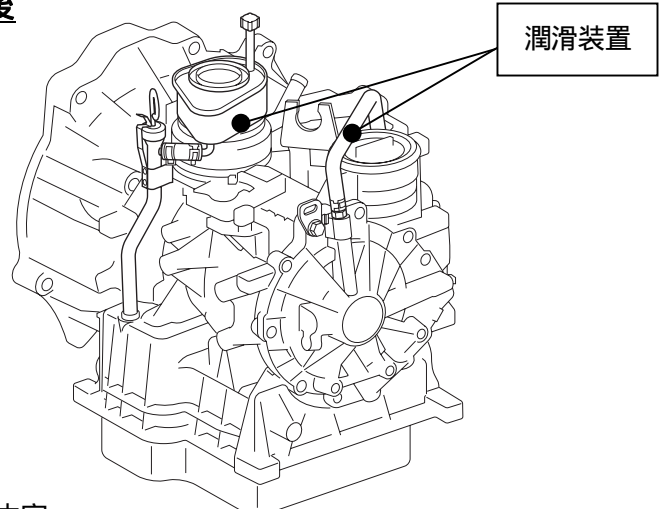
### 改善後

注：□ は追加部品を示す。

全車両、ドライブシャフトの回転力から減速ギヤ用シャフトの左側ベアリングの摩耗を点検し、  
 摩耗が認められるものは自動変速機を対策品に交換する。  
 摩耗が認められないものは潤滑装置を追加する。
