## 改善箇所説明図

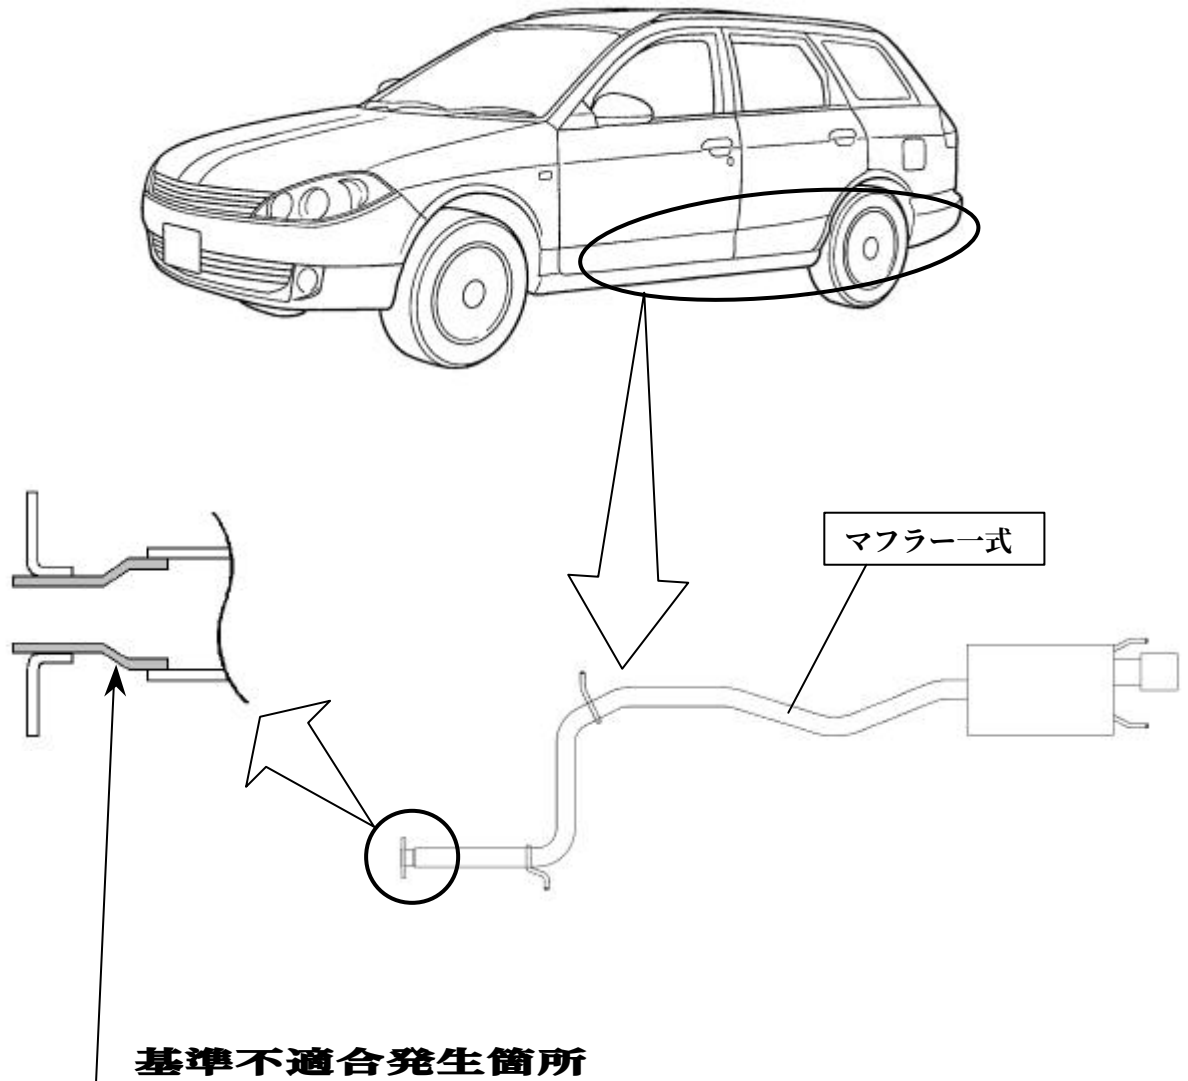
特別仕様車（メーカー呼称：ライダーステージ2）の騒音防止装置において、排気管の一部に材質の異なるものを取り付けたため、使用過程で錆が発生することがある。そのため、そのまま使用続けると、錆が進行して、原動機等の振動により排気管が折損し、騒音が増大するおそれがある。

注：  は、交換部品を示す。

全車両、マフラー一式を正規品と交換する。

識別：銀色のシールをモデルナンバープレートに右横に貼り付ける。
