## 改善箇所説明図

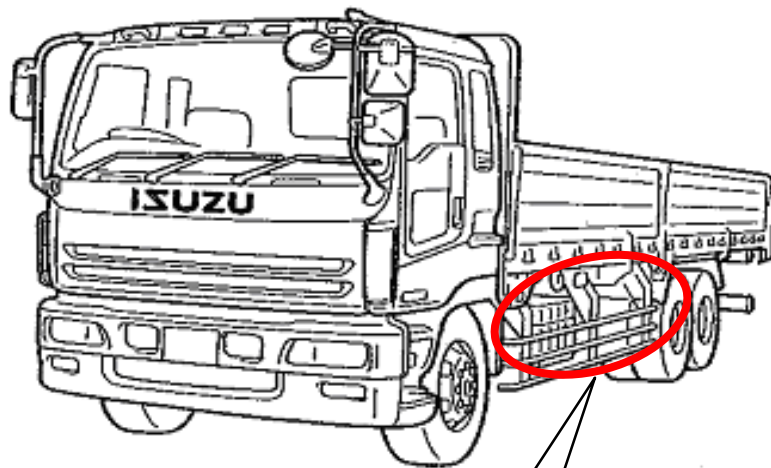
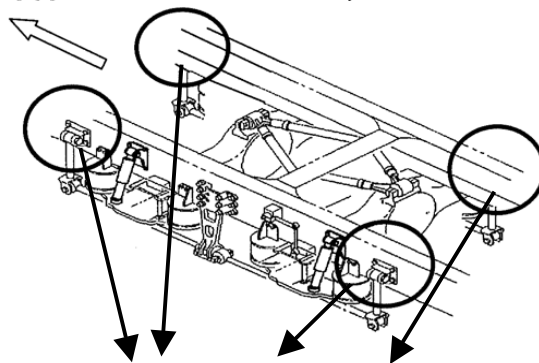
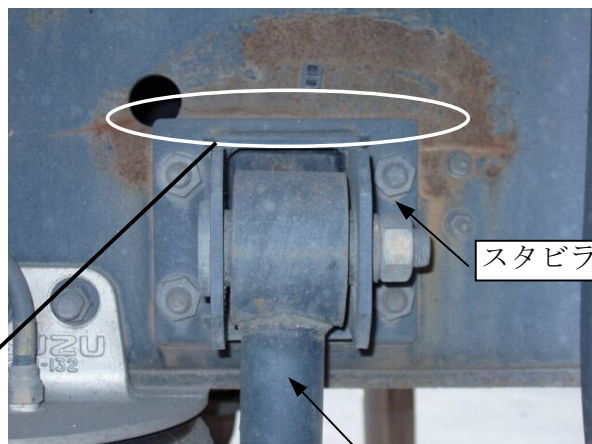
スタビライザ取付金具

スタビライザ

基準不適合箇所

空気ばね仕様車において、後軸スタビライザ取付金具の形状が不適切なため、当該取付金具を組付けているフレームに過大な応力が生じ、亀裂が発生するものがある。そのため、そのまま使用を続けると、亀裂が進行して金具が外れ走行安定性が損われるおそれがある。

改善の内容: 全車両、取付金具を対策品と交換する。なお、亀裂があるものは補修して補強板を追加する。

識別: スタビライザに黄色ペイントを塗布する。
