## 改善箇所説明図

型式SK051Eの例

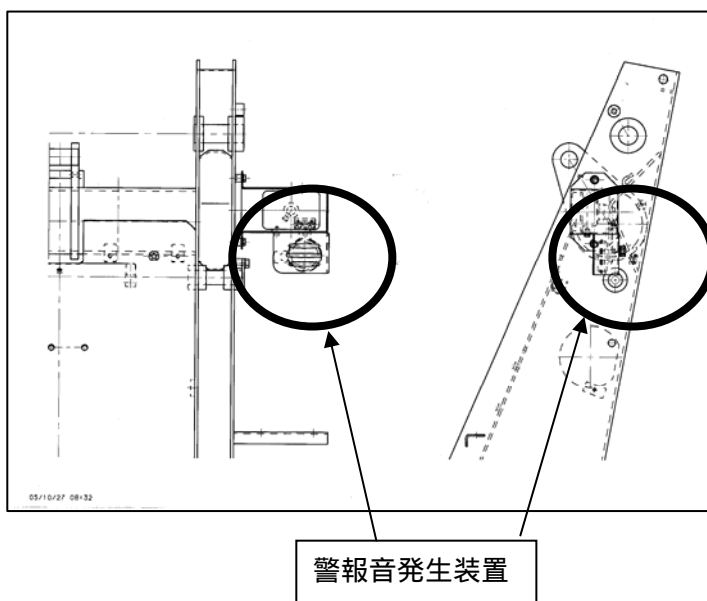
識別： 警報音発生装置の取り付け支持部に白ペイントを塗布し識別する。

改善措置の内容： 全車両、警音器を基準適合品に交換するとともに、取り付け位置を変更する。
