# 〔改善箇所説明図〕

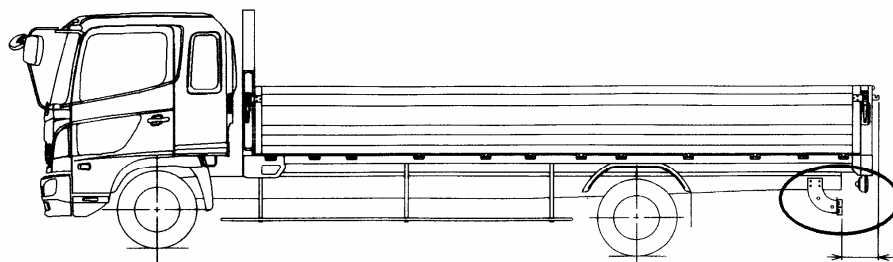
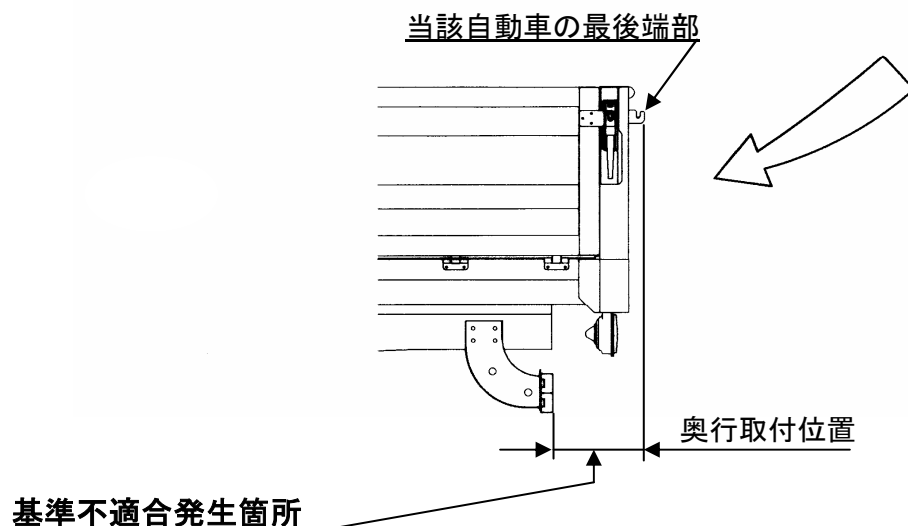
車体後部に装着される突入防止装置の取付位置が不適切なため、突入防止装置に係る道路運送車両の保安基準に適合しないおそれがある。

全車両、当該突入防止装置のバンパーとステーの間にスペーサを取付け、適正な位置を確保するとともに、バンパーに識別標識リベットを取付ける。

突入防止装置の本体とステーを締結しているボルトに黄色のペイントをする。  
(左右各1ヶ所)
