## 改善箇所説明図

### 【基準不適合箇所】

コントローラ内パワーモジュール

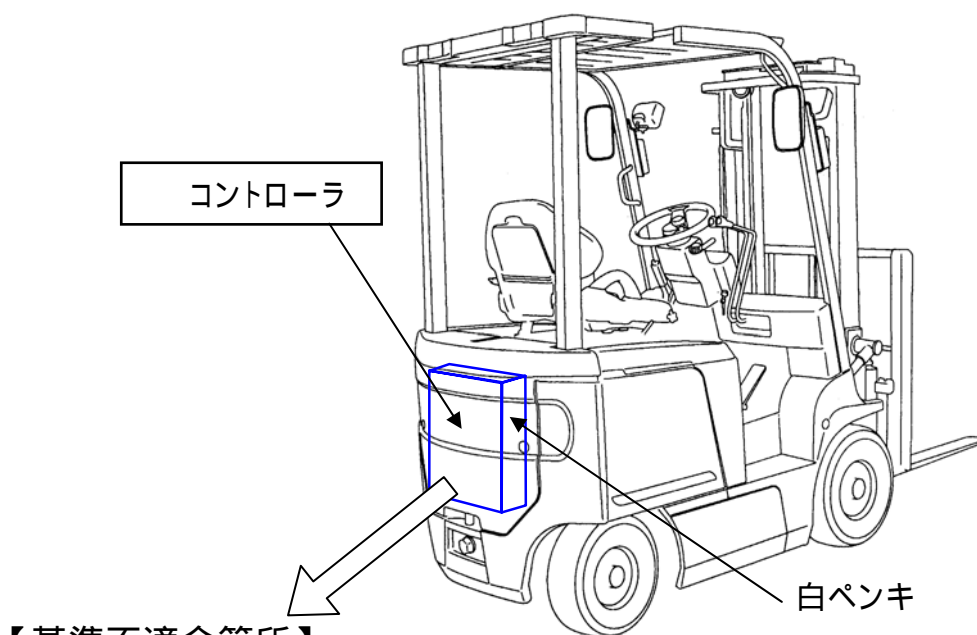
車両走行制御コントローラにおいて、パワーモジュールのトランジスタの放熱性が不足しているため、トランジスタから発生する熱により高温になるものがある。そのため、そのまま使用を続けると、トランジスタに過大電流が流れて破損し、走行不能になるおそれがある。

全車両、型式に応じて以下の対策を行う。

当該コントローラを対策品と交換する。

当該コントローラ内パワーモジュールを対策品と交換する。

対策後識別：作業が終了したら、コントローラ右側面に白ペンキでマーキングする。
