## 改善箇所説明図

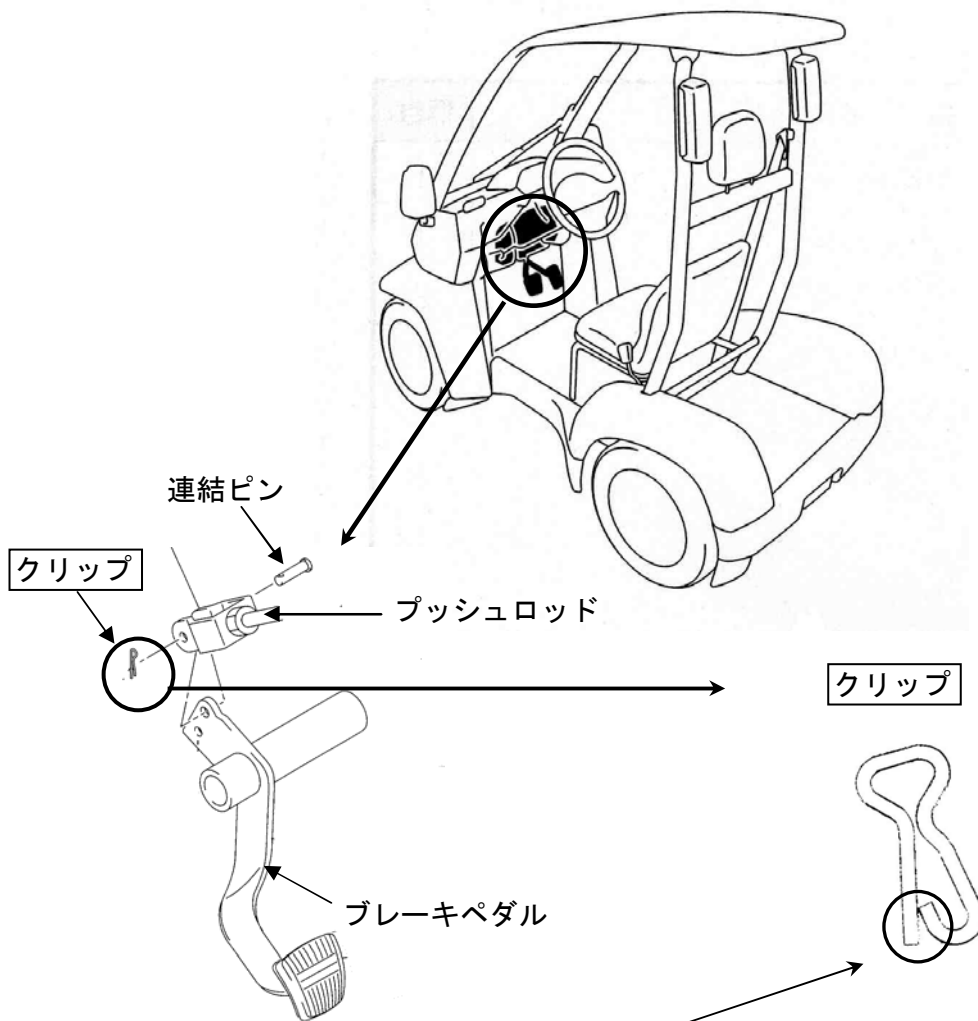
注：  は交換部品を示す。

ブレーキペダルとプッシュロッドをつなぐ連結ピンの脱落防止のため使用しているクリップの組付けが不適切なものがあり、クリップが脱落することがある。  
そのため、連結ピンが外れ、最悪の場合、プッシュロッドがブレーキペダルから外れて、ブレーキが効かなくなるおそれがある。

全車両、クリップを新品に交換する。

ブレーキペダル左に白ペイントを塗布する。
