## 改善箇所説明図

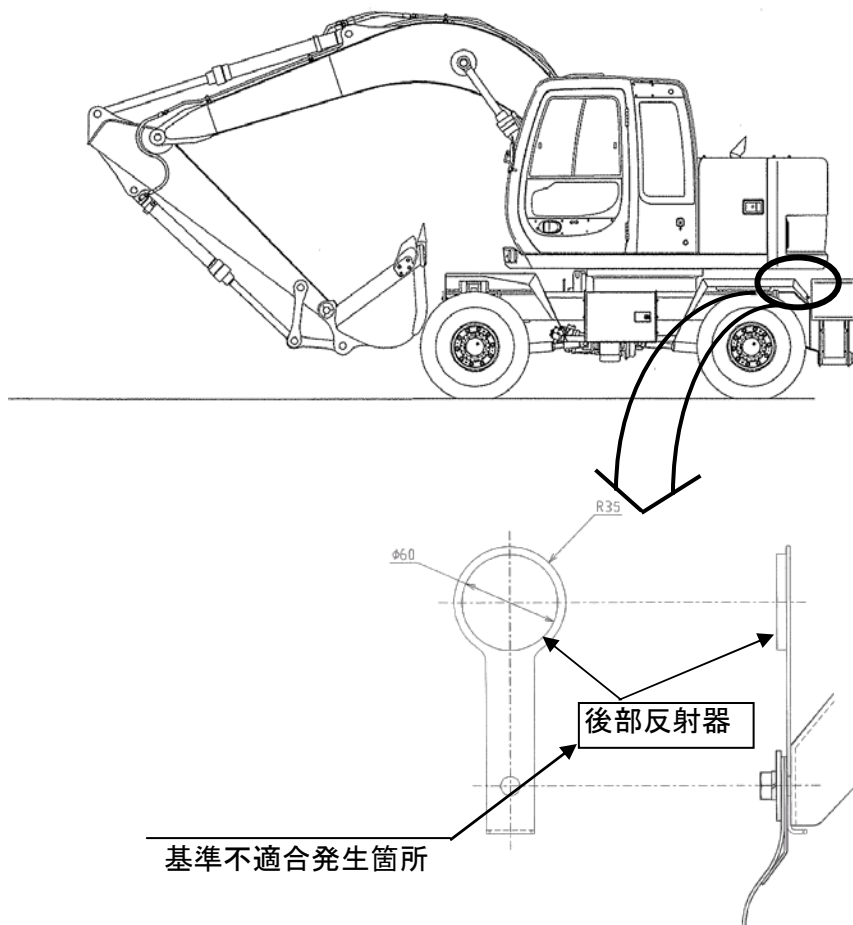
注: ☐ は取付部品を示す。

組立工程において、後部反射器が取り付けられていないものがある。

全車両、正規位置に後部反射器を取り付ける。
