## 改善箇所説明図

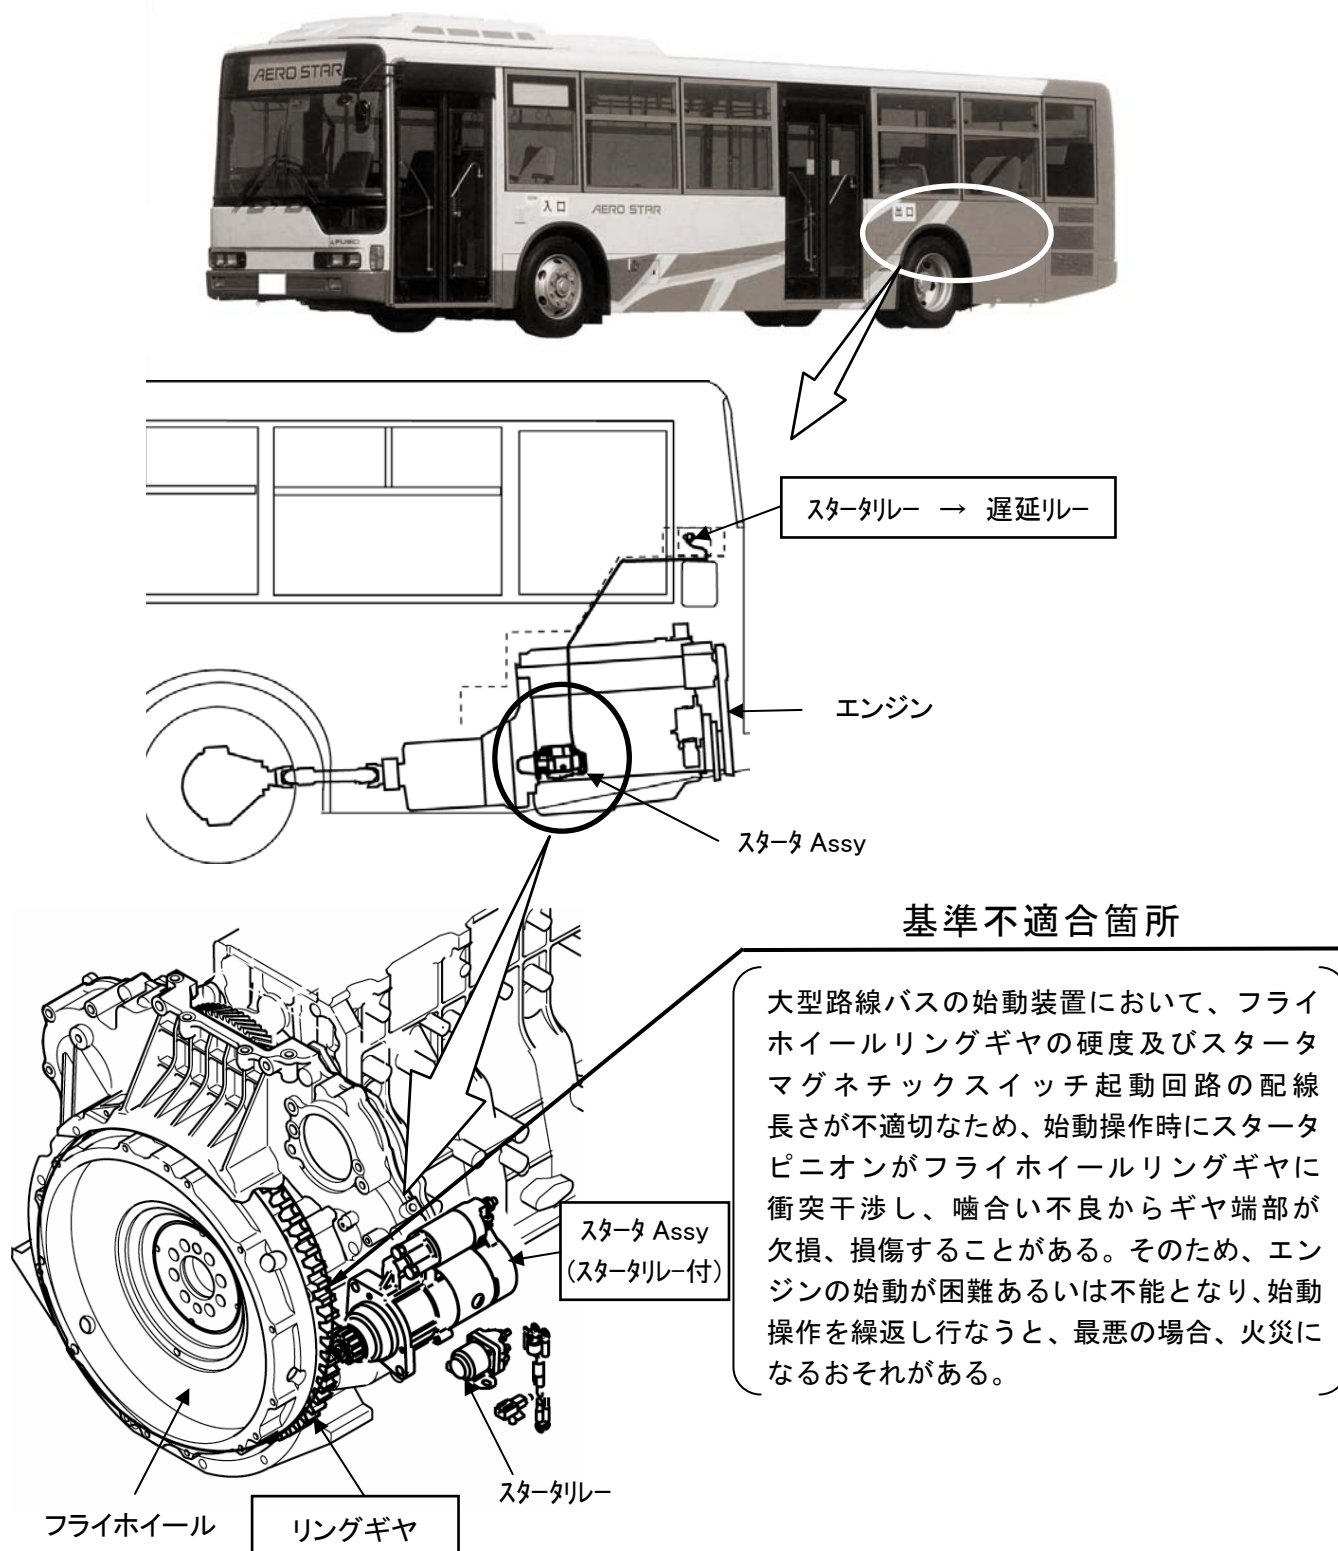
注：□は、交換部品を示します。

スターター式を対策品（スタータリレー付）と交換するとともに、遅延リレーを追加装着する。  
また、フライホイールリングギヤのギヤ面を点検し、異常が認められた場合は新品と交換する。

識別：作業完了車には、左後部点検リッド内上隅部近辺の確認し易い位置に「HB-07」の文字が記載された白黄色のシールを貼付ける。:
