## 改善箇所説明図

### 基準不適合内容

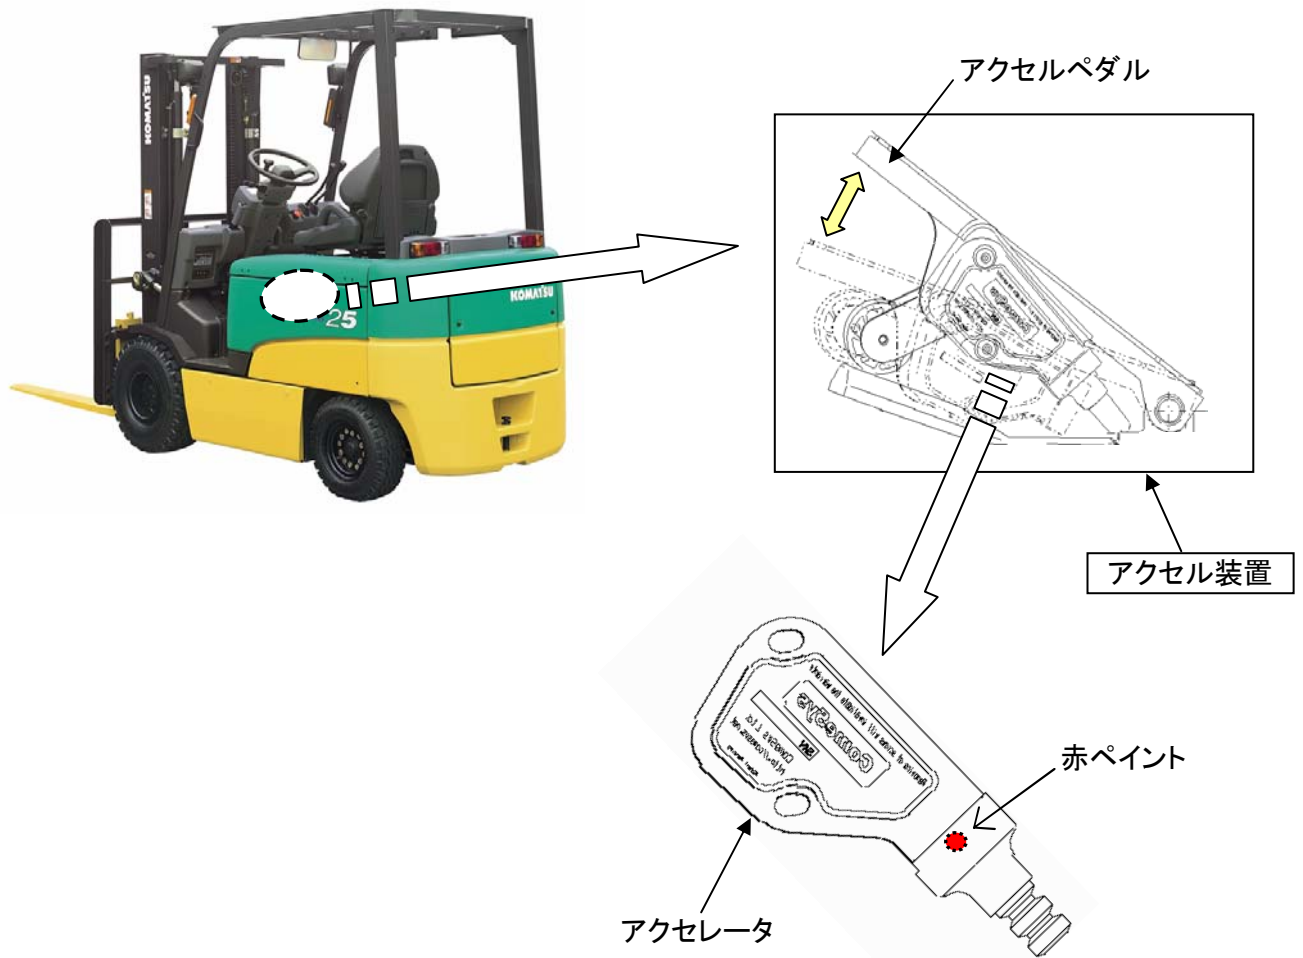
注: □ は交換部品を示す

電動式フォークリフトの車両走行速度を制御するアクセレータにおいて、電気回路が不適切なため、ハンドル操作時の電気ノイズの影響を受け、誤動作することがある。そのため、前後進切換えレバーが入った状態でハンドル操作を行うと、当該電気ノイズによりモーターの回転が上がり、最悪の場合、車両が走行するおそれがある。

全車両、アクセル装置一式を対策品と交換する。

アクセレータ外側面に赤ペイントを塗布する。
