## 改善箇所説明図

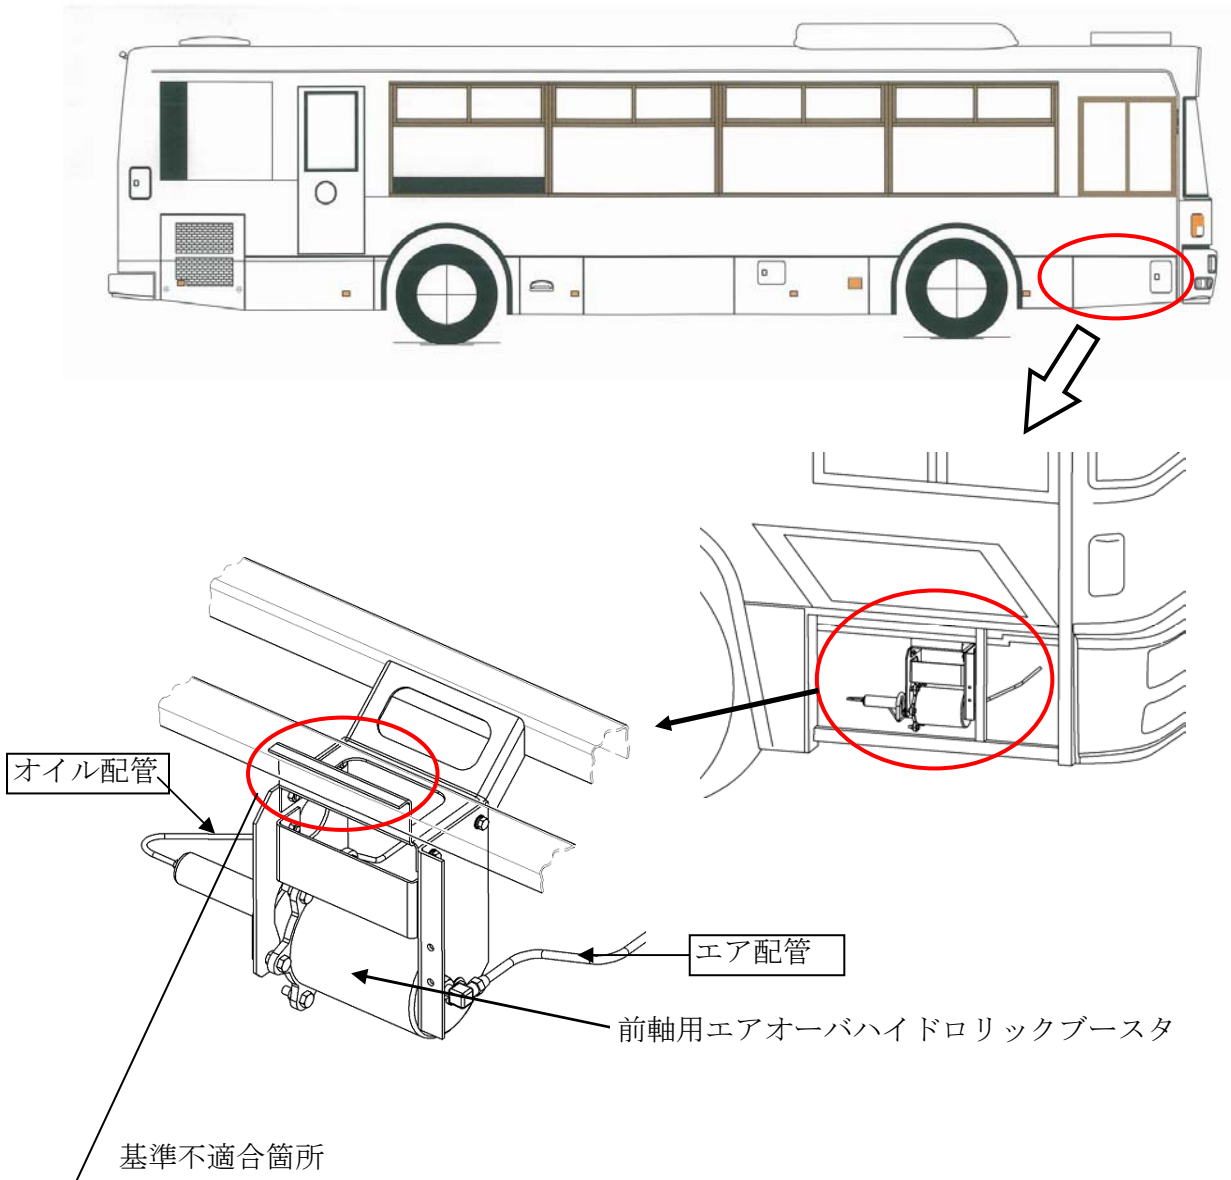
前軸用ブレーキにおいて、エアオーバハイドロリックブースタ取付金具の溶接指示が不適切なため、車体に確実に溶接されていないものがある。そのため、走行時にブースタが大きく振動し、接続されているエア配管またはオイル配管が損傷し、制動力が低下するおそれがある。

改善の内容：全車両、当該取付金具に補強部材を追加し、エア配管及びオイル配管を新品に交換する。

識別：前軸用エアオーバハイドロリックブースタ取付金具上部に白色ペイントを塗布する。
