## 改善箇所説明図

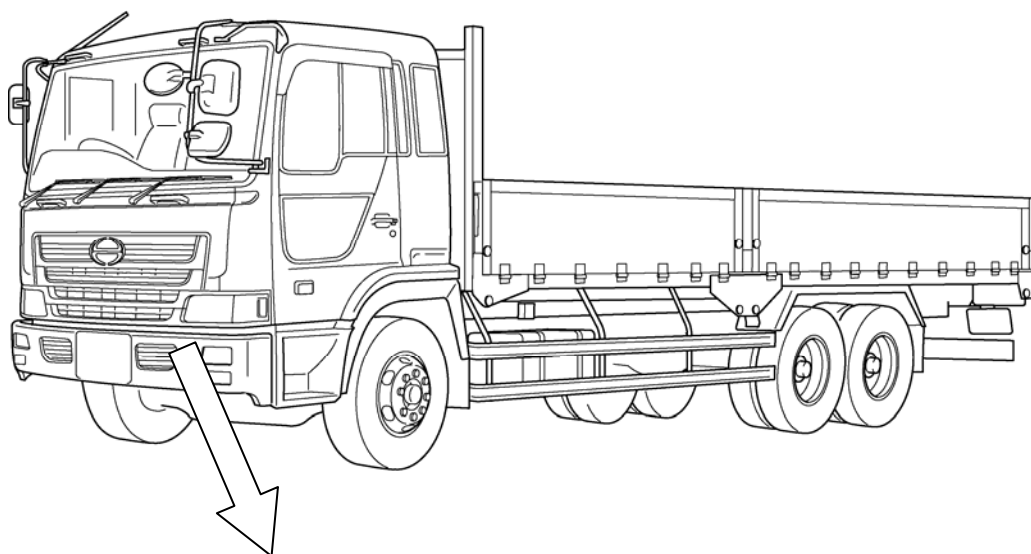
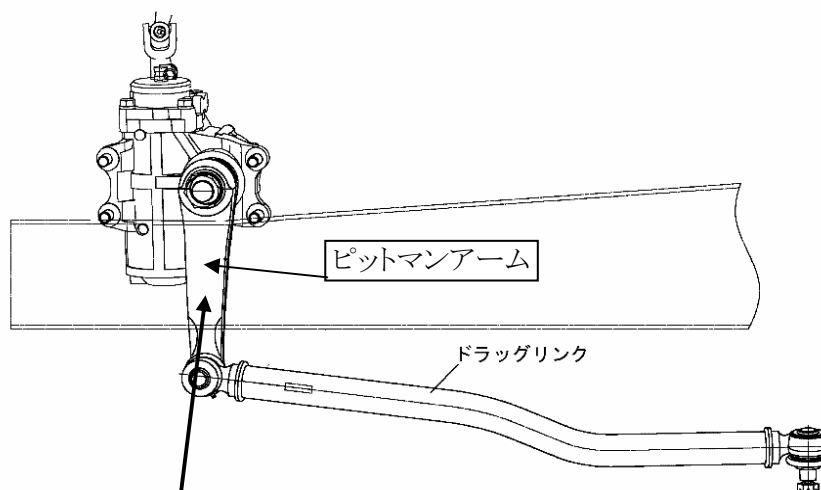
### 基準不適合発生箇所

かじ取装置のピットマンアームの強度が不足しているため、据え切り操作の多い使い方で長期間使用すると、ピットマンアームに亀裂が発生することがある。そのため、そのままの状態で使用を続けると、最悪の場合、ピットマンアームが折損してかじ取り操作ができなくなるおそれがある。

部品は交換部品を示す。

### 改善の内容

全車両、当該ピットマンアームを対策品と交換する。

識別 ； 改善済み車両には、車台番号打刻位置前側下部に黄色ペイントを塗布する。
