# 改善箇所説明図

「非常開付きナイスキー」

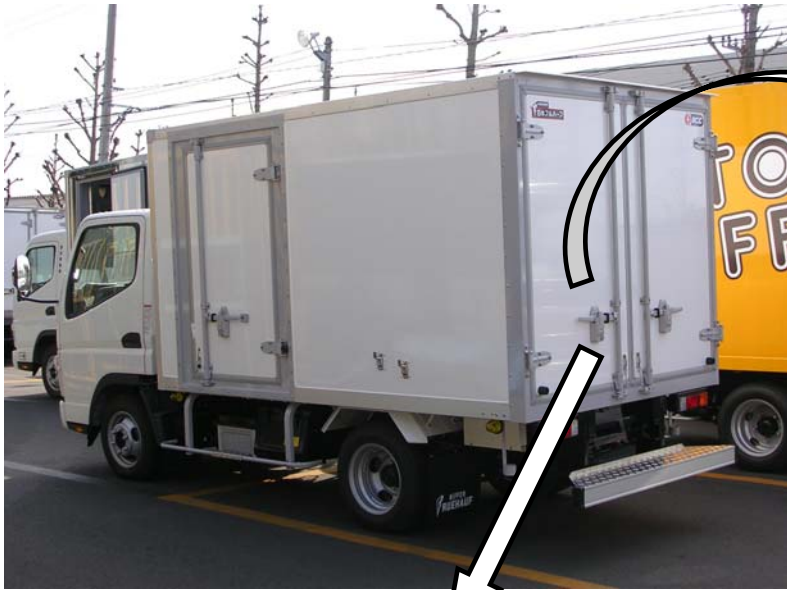
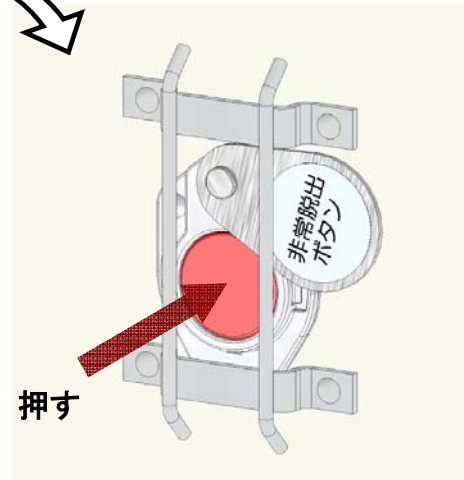
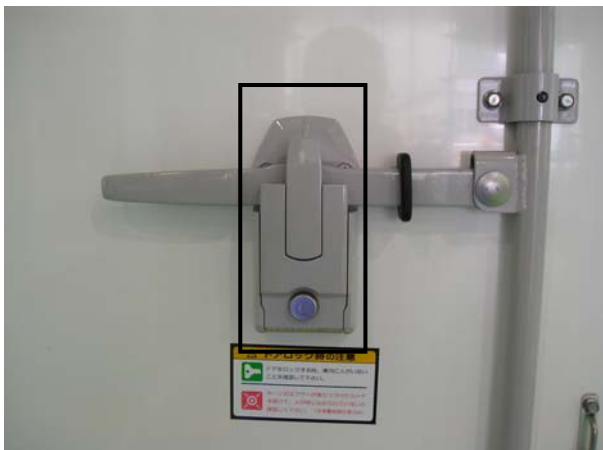
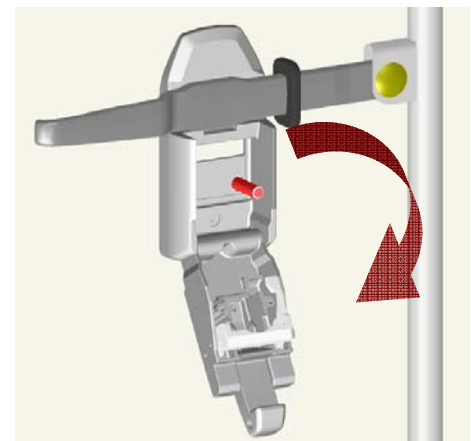
庫内側非常脱出ボタン

非常開錠状態

注:   内は交換部品を示す

バン型車両において、物品積載設備の積み卸し口のドアに取り付けられている非常脱出機能付きドアロック装置の構造が不適切なため、走行中の振動等により非常時の開錠機能が作動し、ドアロックが外れることがある。そのため、走行中にドアが開き、最悪の場合、積荷が落下するおそれがある。

全車両、当該ドアロック装置を対策品に交換する。

改善実施済車: ボデー前部の銘板部にリコールステッカーを貼る。
