## 改善箇所説明図

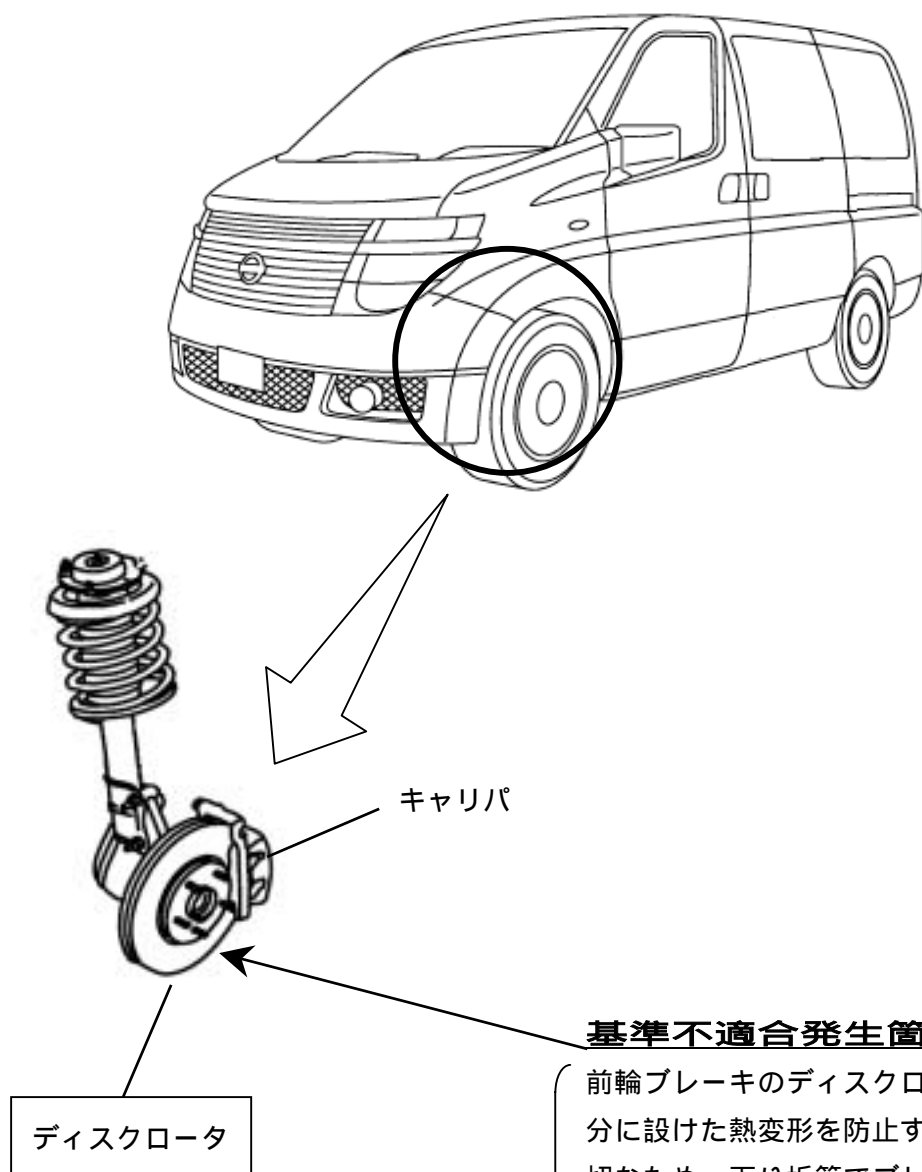
### 基準不適合発生箇所

前輪ブレーキのディスクロータにおいて、つけ根部分に設けた熱変形を防止するための溝の形状が不適切なため、下り坂等でブレーキを多用した際に発生する熱応力の繰り返しによりディスクロータに亀裂が発生するものがある。そのため、そのまま使用を続けると亀裂が進行し、最悪の場合、ディスクロータが破断し、制動距離が長くなるおそれがある。

全車両、当該ディスクロータを対策品と交換する。

識別：ホイールの穴部より、形状の差異を容易に識別できるため、特別な識別は行なわない。

注：  は、交換部品を示す。
