# 改善箇所説明図

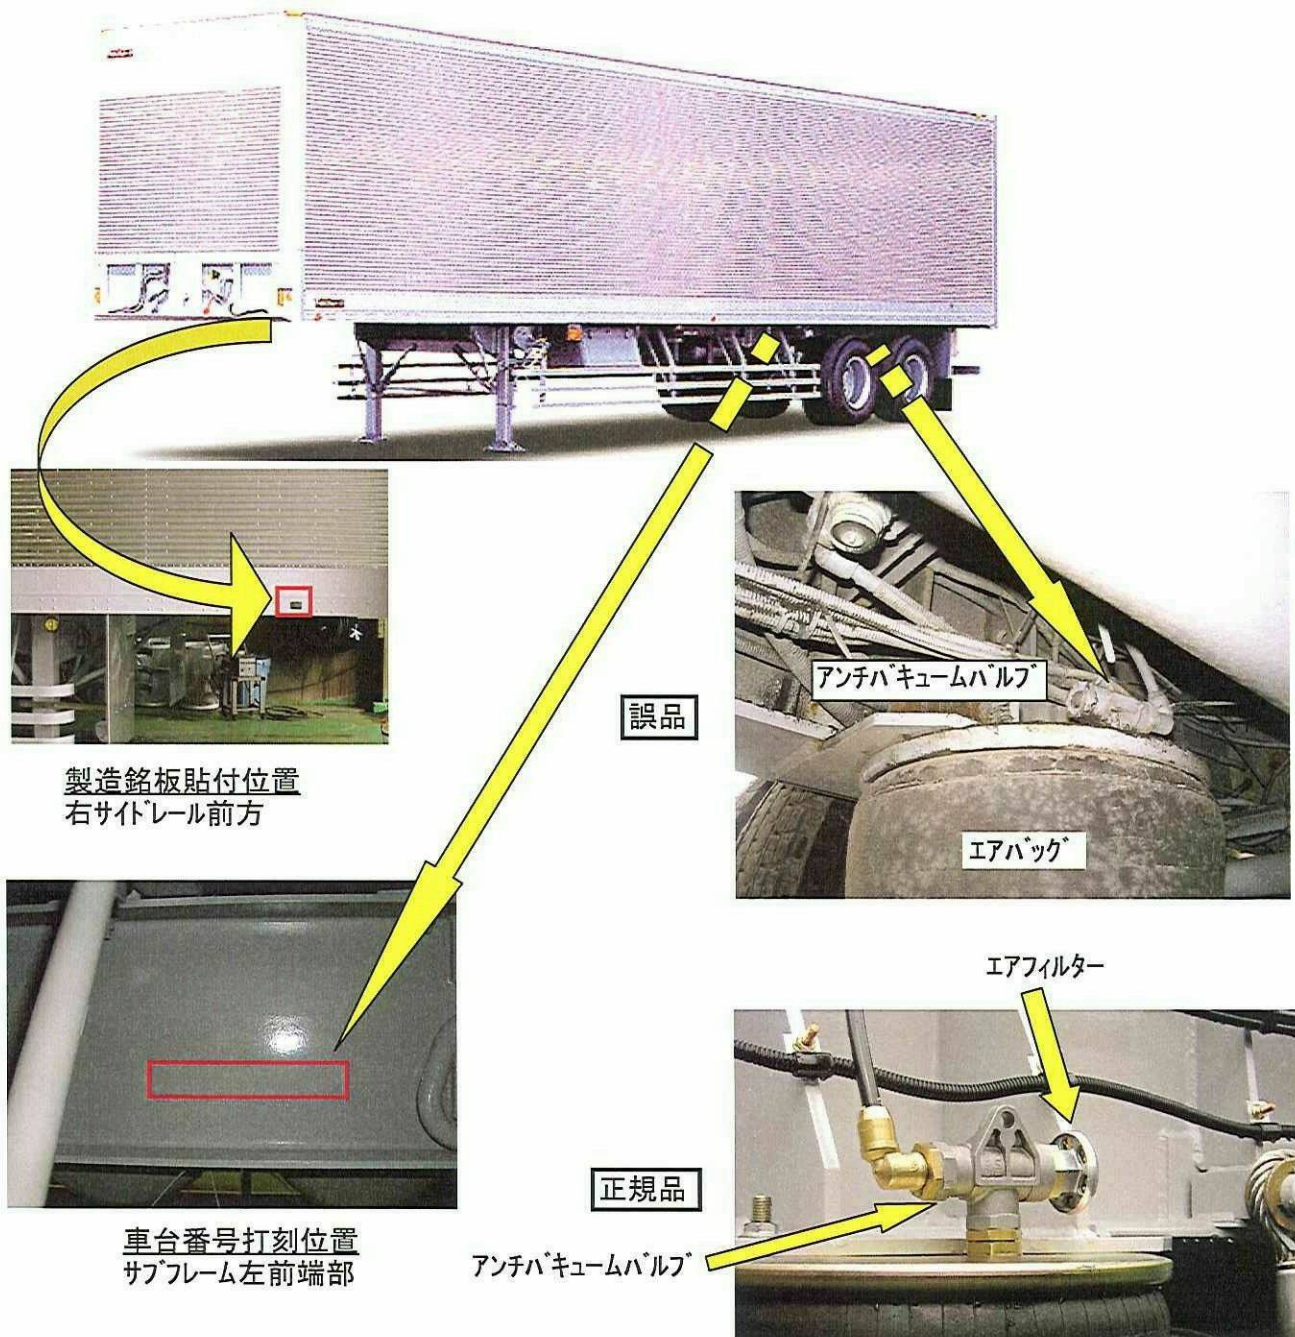
注:   は、交換部品を示す。

リフトアクスル装置付セミ・トレーラに装着されているアンチバキュームバルブにおいて、エアフィルターが付いていないものがあり、このためにゴミが内部に侵入してエア漏れを発生することがある。そのため、このままで使用を続けるとエアバックが潰れた状態になり、最悪の場合、走行安定性を損なう恐れがある。

全車両、アンチバキュームバルブをエアフィルター付きの正規品(新品)と交換する。

改善実施済車: 車台番号刻印位置にNo.のステッカーを貼る。
