## 改善箇所説明図

### 基準不適合発生箇所

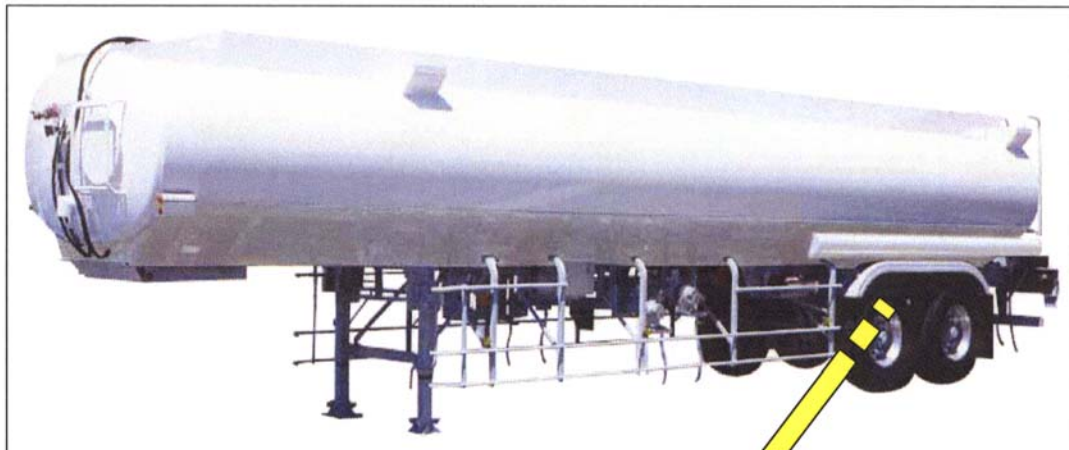
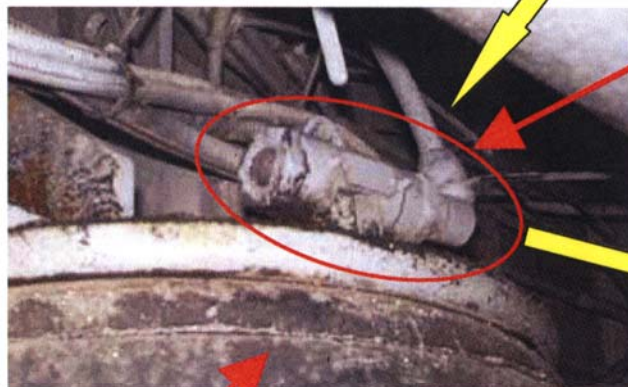
アンチバキュームバルブ

正規品(フィルター付)

エアサスペンション用エアバッグ

注:   は、交換部品を示す。

リフトアクスル機構(空車時又は軽積載時に車軸が自動的に上昇する機構)付きセミトレーラのアサスペンションにおいて、リフトしたアクスルを下降させる際、当該サスペンションに大気を導入するバルブにエアフィルターが取り付けられていないため、当該バルブ内部にゴミが侵入してエアが漏れることがある。そのため、そのままの状態で使用を続けるとエアスプリングが機能せず、最悪の場合、走行安定性が損なわれるおそれがある。

全車両、バルブをエアフィルター付きの正規品(新品)と交換する。

正規品アンチバキュームバルブはエアフィルターが付いている。
