## 改善箇所説明図

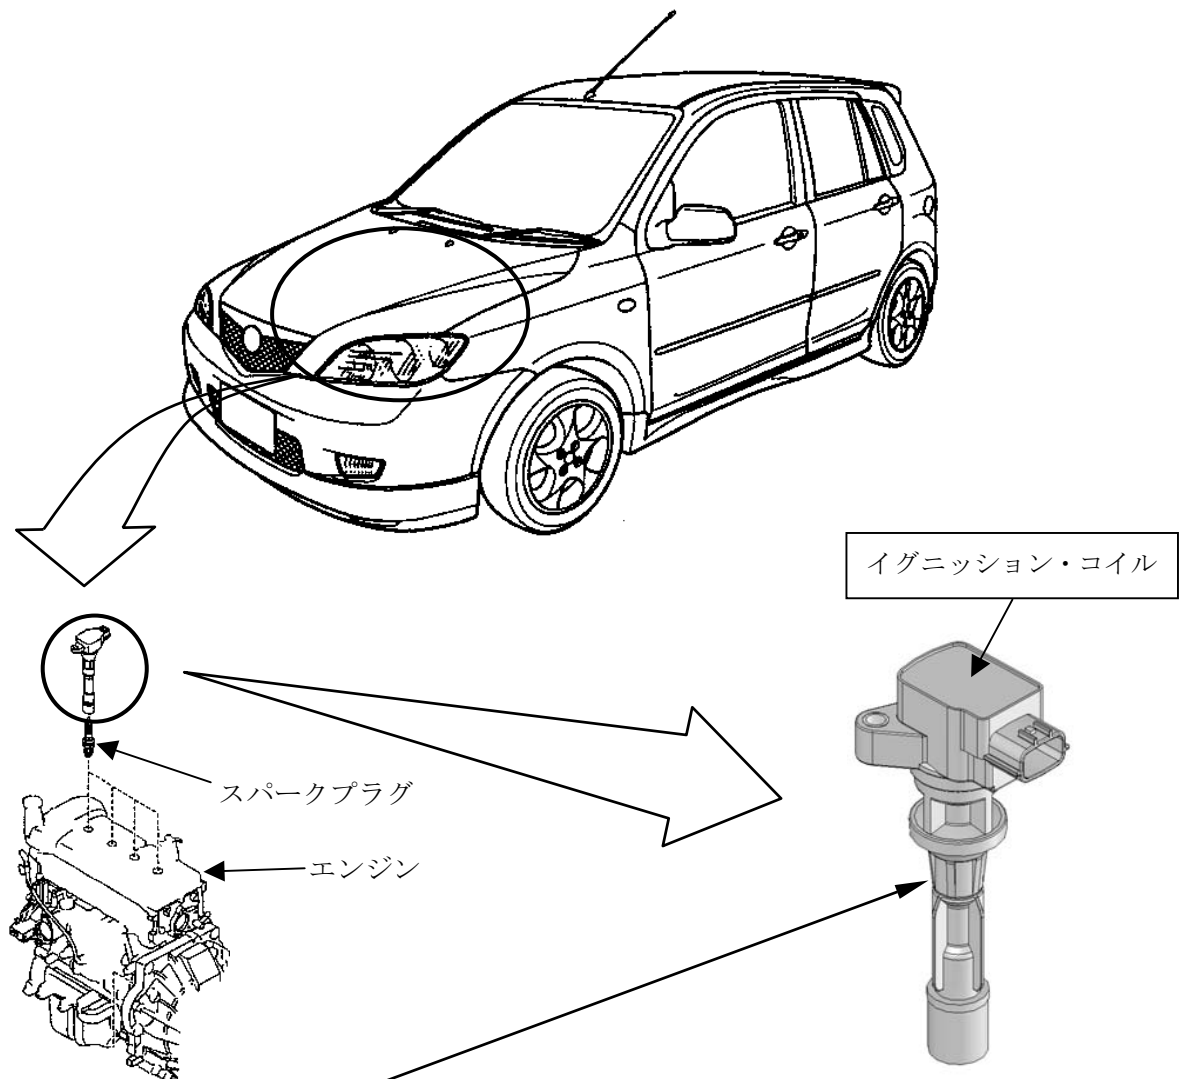
### 基準不適合発生箇所

原動機のイグニッション・コイルの製造工程が不適切なため、イグニッション・コイルに内蔵されているイグナイタを損傷させたものがある。そのため、そのままの状態で使用を続けると当該コイルとイグナイタが溶損し、エンジン不調となり、最悪の場合、エンストし再始動不能に至るおそれがある。

注：□は交換部品を示す。

全車両、イグニッション・コイルを良品と交換する。

識別：室内フューズ・ボックス・カバー裏に黄色ペイントを塗布する。
