## 改善箇所説明図

### 基準不適合発生箇所

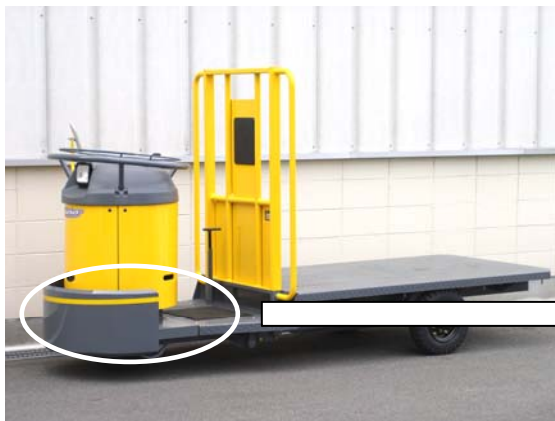
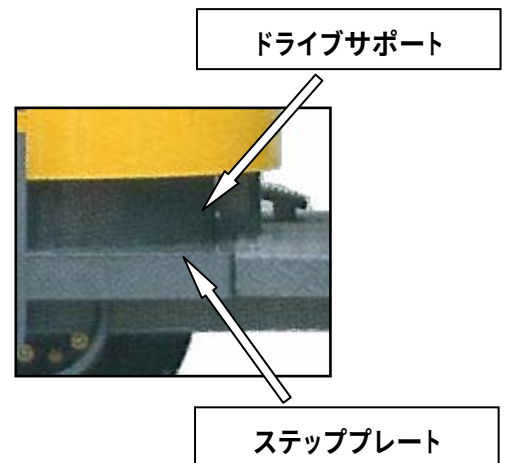
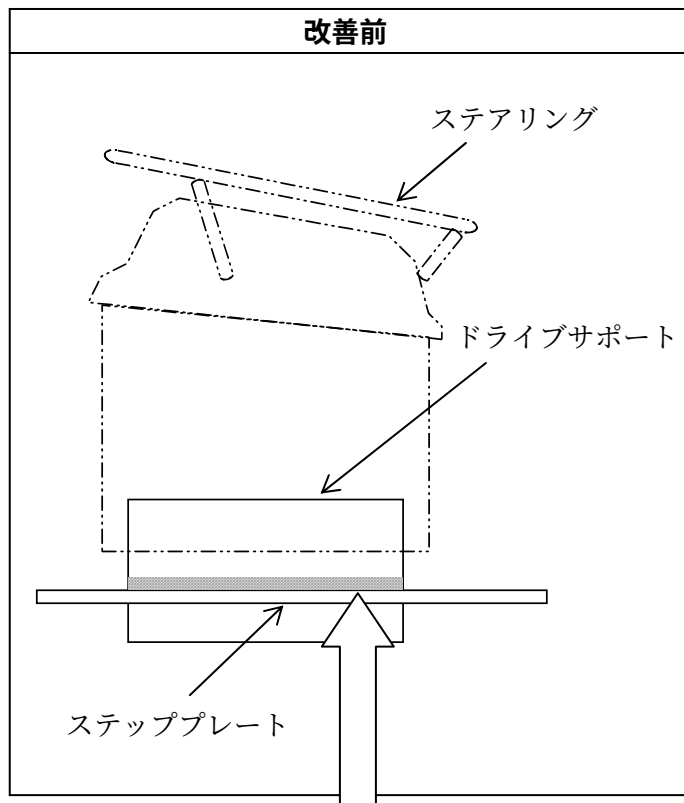
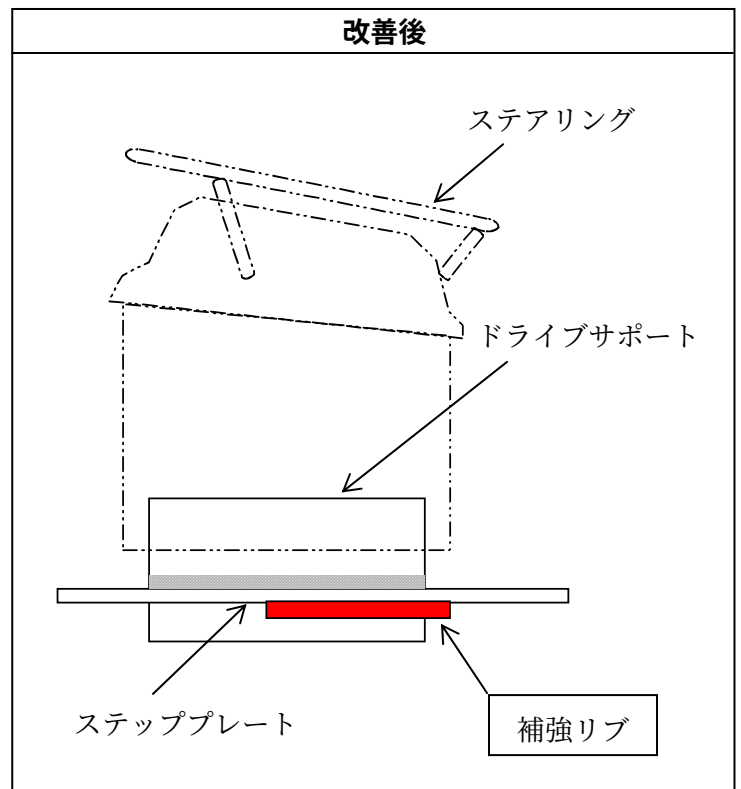
車台フレームの溶接部分の強度が不足しているため、走行時の振動により操縦装置、動力伝達装置部分を支えるドライブサポートと荷台部分のステッププレートとの接合部の溶接箇所に亀裂が発生するものがある。そのため、そのまま使用を続けると亀裂が進行し、最悪の場合、ドライブサポートとステッププレートが分離して走行できなくなるおそれがある。

全車両、ドライブサポートとステッププレートとの接合箇所へ補強リブを追加溶接する。

は追加部品を示す。
