# 改善箇所説明図

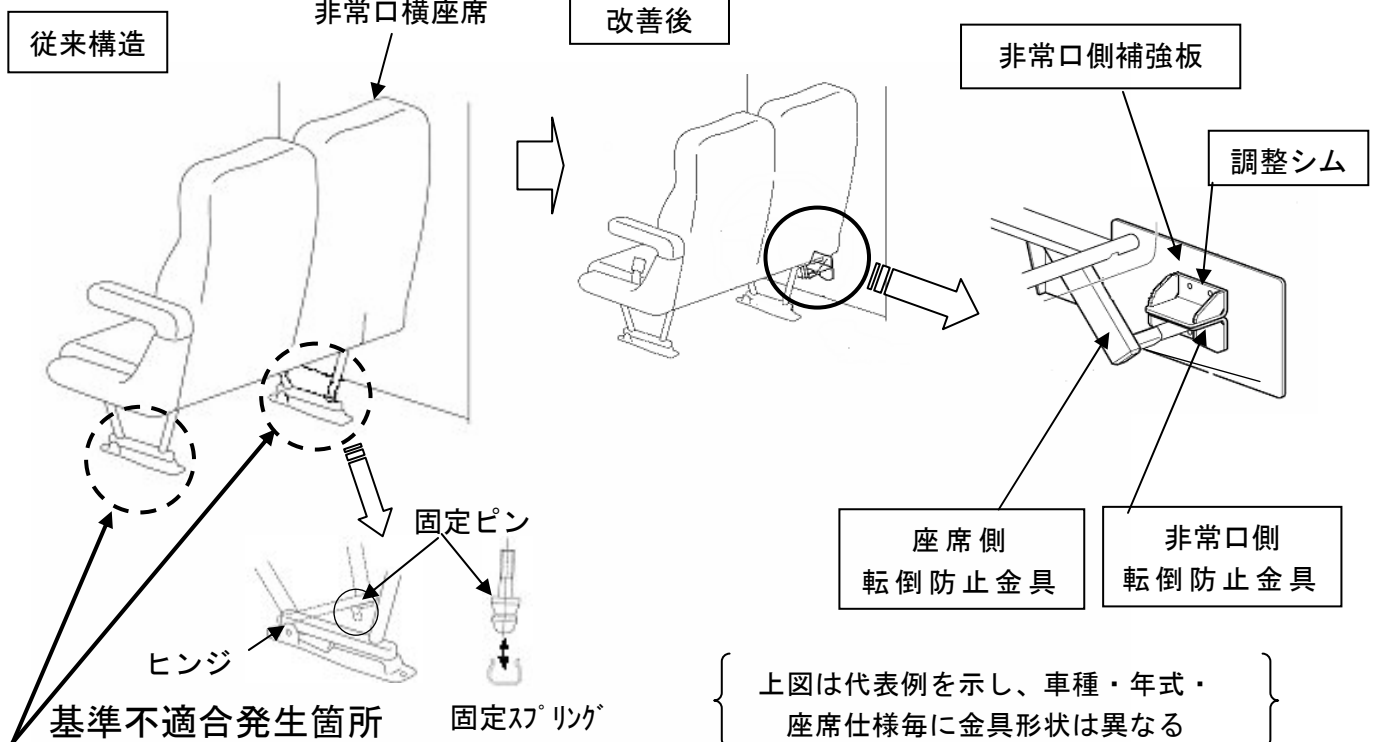
室内非常口横座席を車両左後方向から見る

バスの非常口横の前転倒式座席において、座席を固定するピンの保持力が弱いもの、転倒防止金具が取付けのバラツキにより掛かり代が不足しているもの、転倒防止金具の強度が不足しているものがある。そのため、急ブレーキにより乗客が後方より当該座席に倒れかかるとヒンジの固定が外れ、又は金具が変形し、最悪の場合、座席が転倒するおそれがある。

全車両、非常口横の座席を点検し、転倒防止金具がない車両は、当該金具を追加する。また、転倒防止金具がある車両は、当該金具を対策品に交換する。なお、ドア連動式については非常扉側の金具取付け部を点検し、ドアが変形、腐食している場合は、補修または新品と交換する。

注：□は、追加または交換部品を示します。
