## 改善箇所説明図

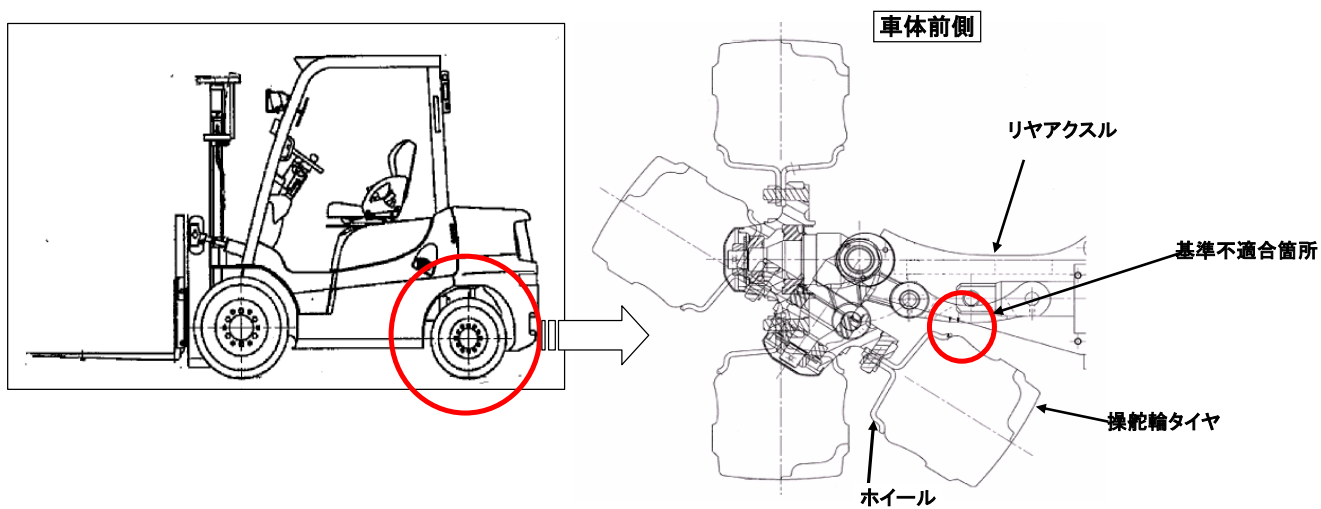
基準不適合箇所 (タイヤ及びホイール側面とリアアクスルが干渉する)

タイヤ及びホイール側面とリアアクスルとの隙間が不足しているため、かじ取装置を最大切れ角まで操作した場合、タイヤ及びホイール側面とリアアクスルが干渉するものがある。そのため、そのまま使用を続けると、タイヤが損傷し、最悪の場合、バーストするおそれがある。

全車両、リアアクスルを対策品に交換する。

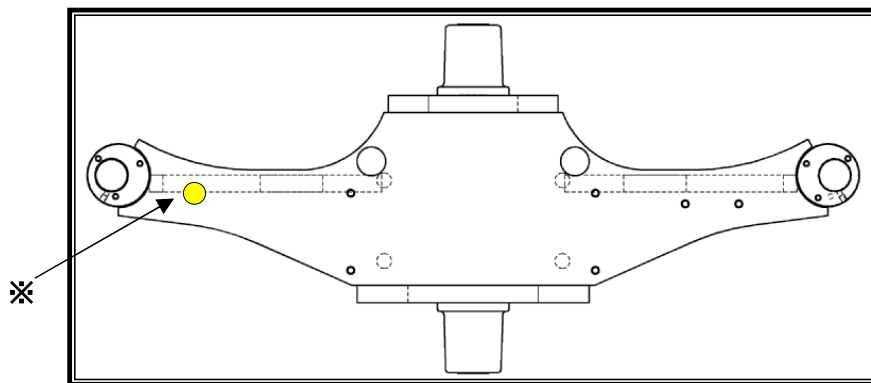
は、交換部品(リアアクスル)を示す。

作業が終了したら、リアアクスル端部に黄色ペンキ(※)でマーキングする。
