## 改善箇所説明図

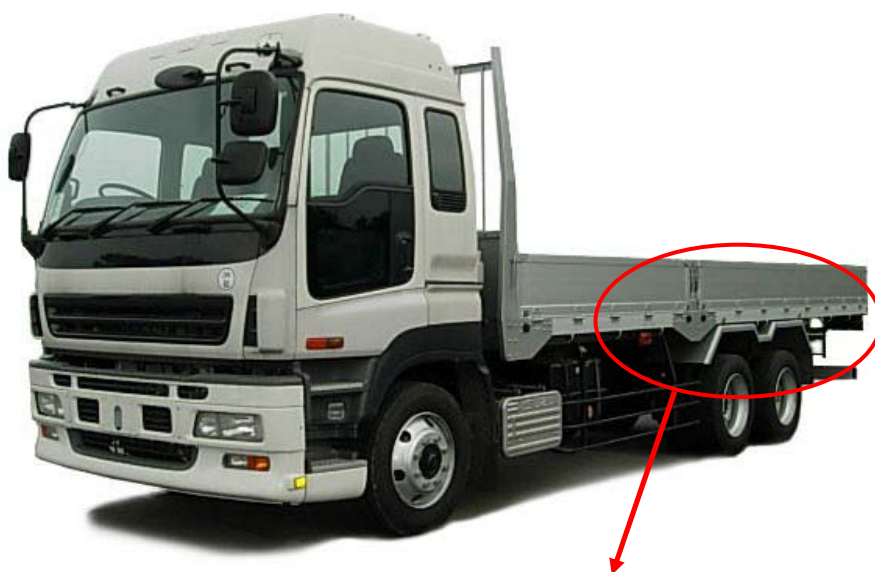
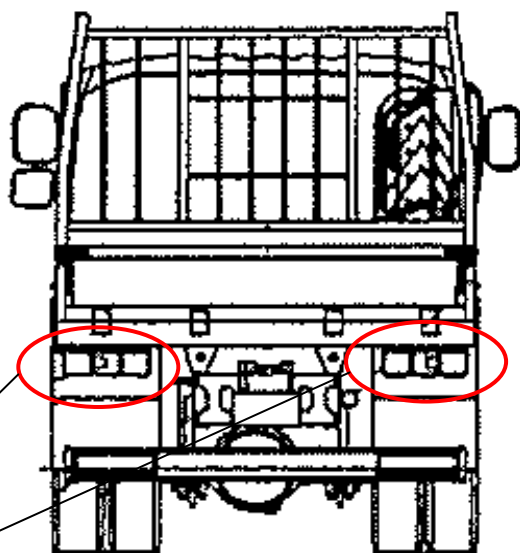
基準不適合箇所

ポールトレーラ等を牽引するピントルフック付きトラクタにおいて、トレーラの連結状態を判断する制動灯回路のプログラムが不適切なため、ABS装置が装備されていないトレーラと連結した場合、速度15 km/h以下での走行時にトレーラが連結されていないと誤判断する時がある。そのため、その状態の時にトレーラブレーキを作動させた場合、制動灯が点滅するおそれがある。

改善の内容：全車両、トレーラの連結状態を判断する装置（トレーラインフォメーションモジュール）を装着する。

識別：助手席コントロールユニットカバー下側に白色ペイントを塗布する。
