## 改善箇所説明図

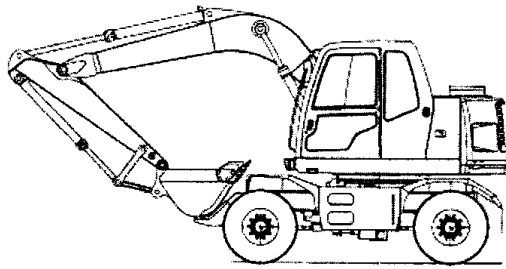
車両全体図

操縦装置において、方向指示器キャンセルピンが、正確にハンドルに組み付けられていないものがある。そのため、方向指示器レバーを作動させ、同一方向にハンドルを回した場合、レバーが干渉し、方向指示器が解除されてしまうおそれがある。

ハンドルのキャンセルピンと方向指示器ユニットのプレートの干渉有無を確認し、干渉している場合は対策品が組み付けられたハンドルと交換する。

識別: キャンセルピンに白ペイントを塗布する。
